UNSER
STEPHANSDOM

Nr. 109 / SEPTEMBER 2015

VEREIN ZUR ERHALTUNG DES STEPHANSDOMS, 1010 WIEN

AKTUELLE ARBEITEN AM DOM

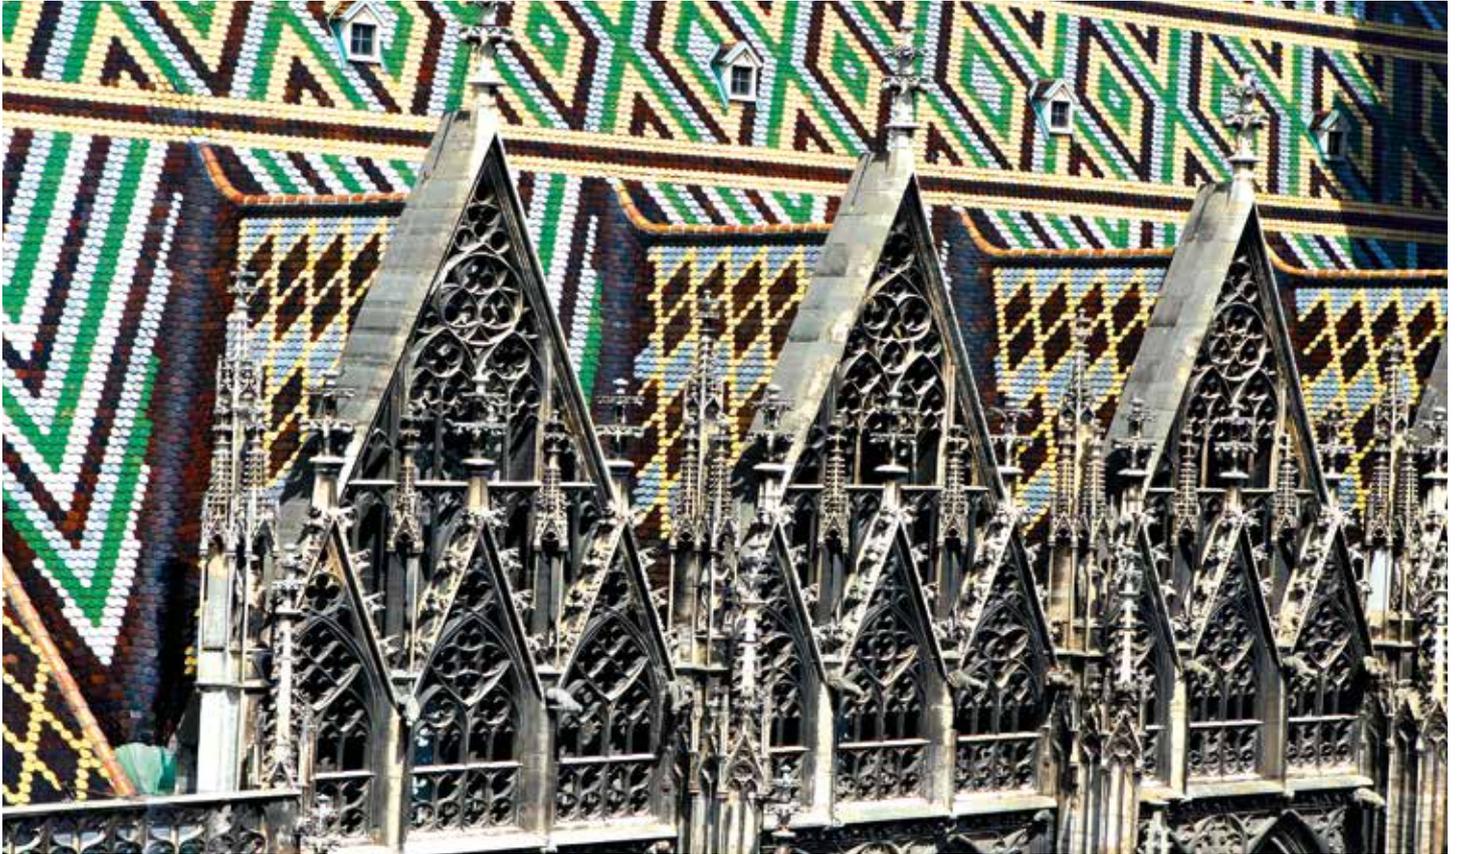
Die Giebel an der Südfassade vor der Restaurierung

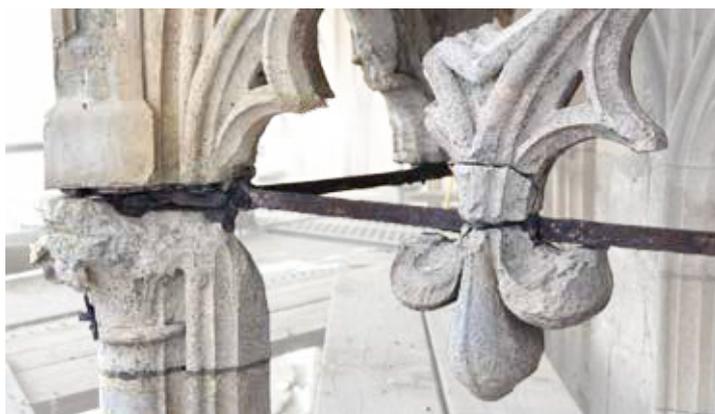
Starke Schäden an der Verbindung zwischen Eisen und Stein (links), dieselbe Stelle nach der Restaurierung (rechts)

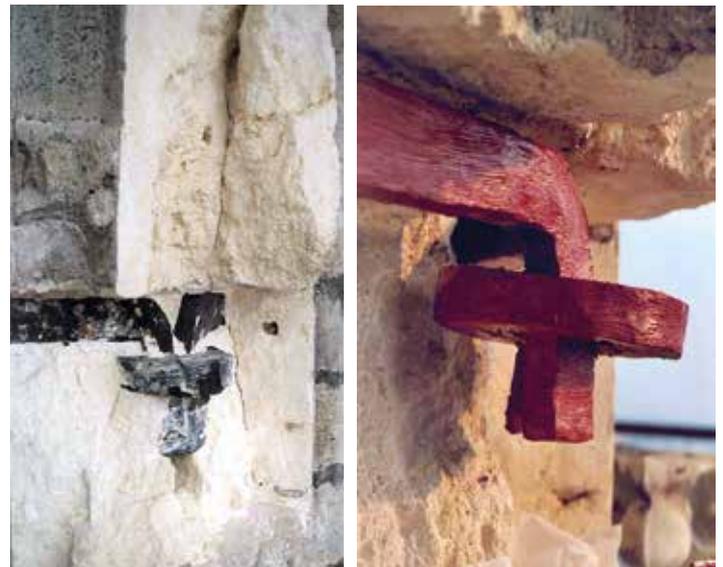
Eisen kann sowohl Schadensquelle als auch notwendiges Baumaterial sein: Als tragende Struktur ist es zu weich und führt zu Spannungen mit dem Stein, wenn es rostet, dehnt es sich aus und sprengt den Stein. Andererseits ermöglicht es die schlanken Konstruktionen der Gotik erst: So wird etwa die Südturmspitze durch eine lange Eisenstange zusammengehalten und verspannt.

Rostschäden und Steinsprengungen als deren Folge (links), der Metallanker nach der Rostschutzbehandlung (rechts)

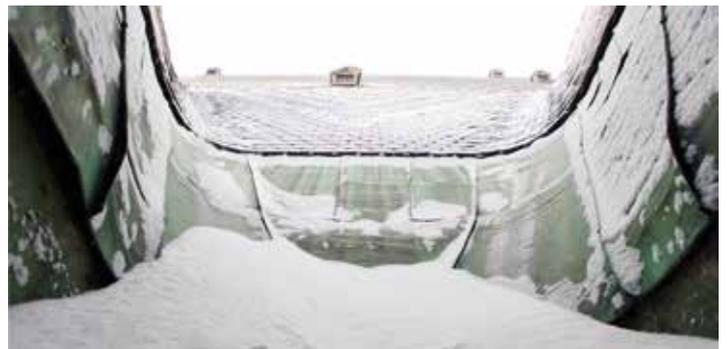
Eine Schwachstelle des alten Daches wurde beim Wiederaufbau beseitigt: In den Zwickeln zwischen den Giebeln war es häufig zu Schneeanstimmungen gekommen und somit bei Tauwetter zur Durchfeuchtung der Giebelmauern und auch zur Gefährdung der darunterliegenden Gewölbe. Die Dachrinne wurde nun in den verdeckten Bereichen größer dimensioniert und aus Beton gebaut, die Anschlüsse zwischen Ziegeldach und Dachrinne wurden besonders sorgfältig in Kupferblech ausgeführt, sodass dieses Problem heute nicht mehr besteht. Das Wasser wird hinter den Maßwerken der Giebel in einer begehbaren Dachrinne zu den Wasserspeichern bzw. den Fallrohren geleitet.

In der Dachrinne können sich große Schneemengen ansammeln

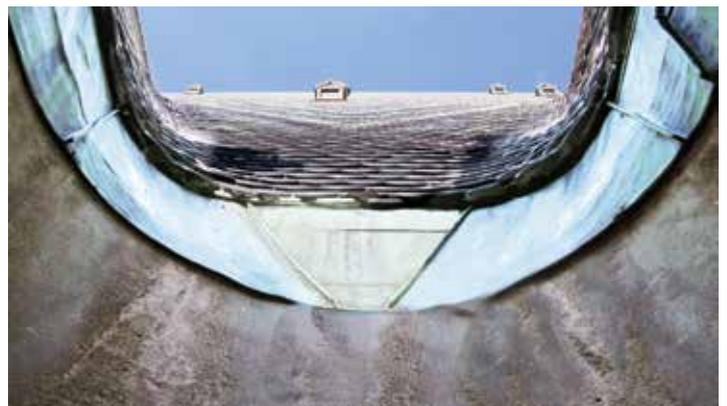
Anschlüsse zwischen Ziegeldach und Beton-Dachrinne aus Kupferblech

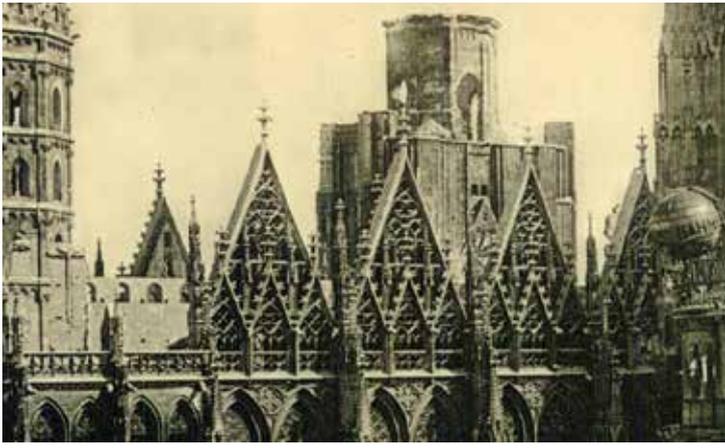
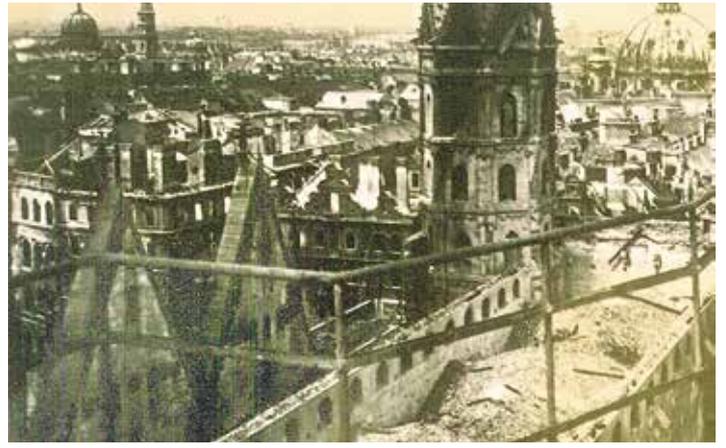
Die Giebel von außen (links) und von innen (rechts) nach dem Dombrand 1945

Die Giebel waren glücklicherweise beim Dombrand nur gering beschädigt worden, obwohl sie ohne Versteifung meterhoch in den Himmel ragten. An den Rückseiten finden sich starke Rotverfärbungen der Steine, die von der Hitzeeinwirkung stammen. Beim Wiederaufbau des Dachstuhles, der nun nicht mehr aus Holz, sondern aus Stahl errichtet wurde, mussten die Maße standardisiert, und damit kleinere Abweichungen von der ursprüng-

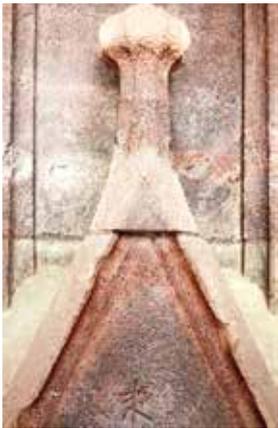
Rote Steinverfärbungen nach dem Brand 1945

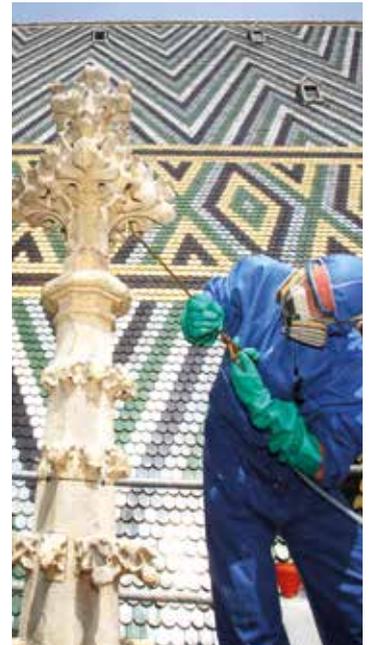
Die Verschmutzungen an den Oberflächen, die mehrere Millimeter dicke Schichten bilden können, entstehen meist durch Umwelteinflüsse, etwa den „Saurer Regen“, dessen Auswirkungen aber in den letzten Jahren merklich zurückgegangen sind, sowie auch durch aggressive organische Substanzen, etwa Taubenkot und Bewuchs durch Flechten, Moose und andere Pflanzen. Beschädigte Steine, die zu zerbrechen drohen, müssen entweder gefestigt oder durch neue Steine ersetzt werden.

Reinigung des Steines

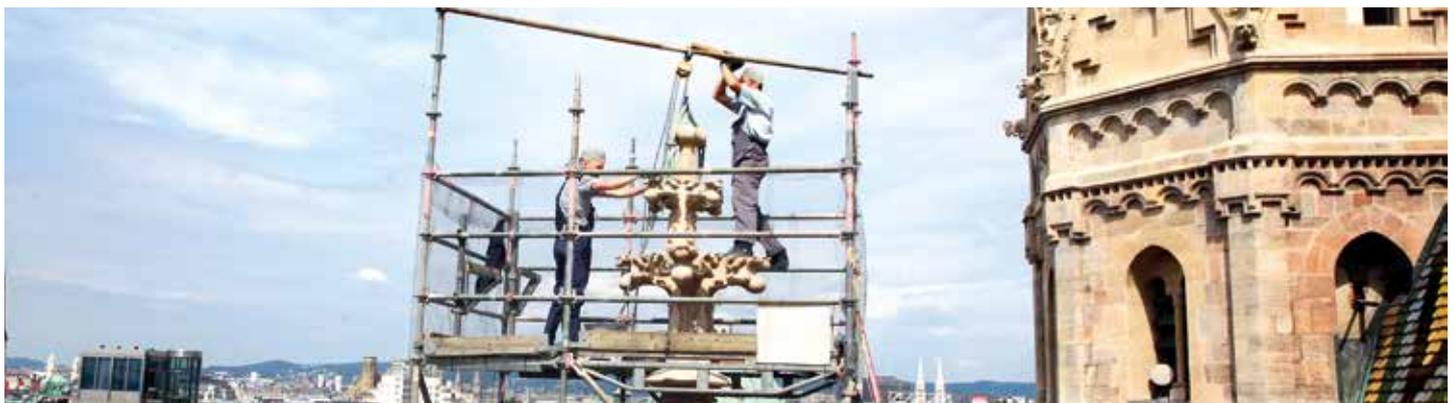
Der Abbau der Kreuzblume des Friedrichsgiebels

Die Kreuzblumen an den Giebelspitzen und die Außenseiten der Flanken sind besonders exponiert. Die gewaltigen Firststeine, die den oberen Abschluss der Giebel bilden, sind besonders stark belastet sowie Spannungen ausgesetzt und zeigen teilweise gefährliche Risse. Manche müssen daher ebenfalls zur Sicherung der darunterliegenden Teile ausgebaut und durch neue ersetzt werden.

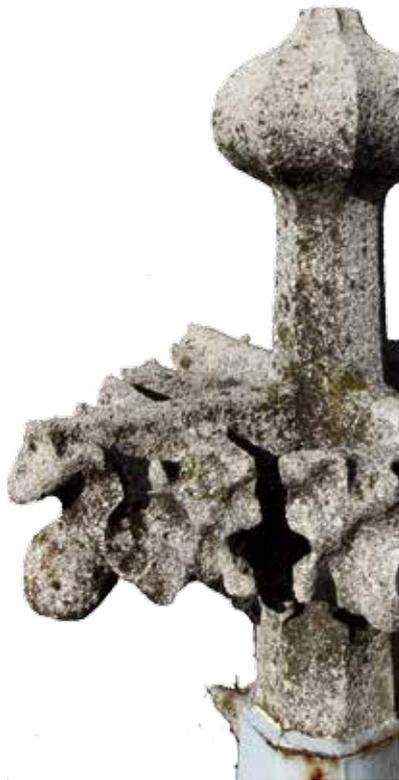
Eine stark bemooste Kreuzblume

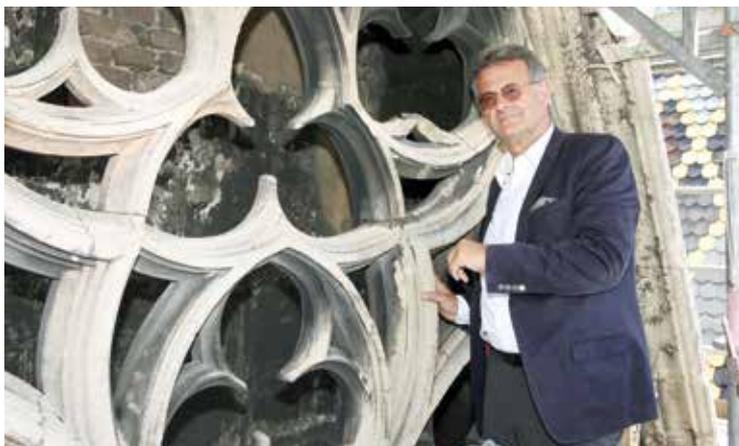
lich etwas weniger regelmäßigen Form in Kauf genommen werden. Der Anschluss des Daches an den Giebel weicht daher von der alten Lösung ab. Durch die Änderung der Dachform nach 1945 ragt nun ein schmaler Streifen unverputzten Ziegelmauerwerks, aus dem die Rückwand des Friedrichsgiebels besteht, über das Dach und ist somit der Witterung und Verwitterung ausgesetzt.

Darüber hinaus erleichtern der Materialwechsel und die offenen Fugen das Eindringen von Wasser und verursachen Spannungen zwischen den unelastischen Materialien: Der oberste Giebelstein musste aufgrund von mehreren gefährlichen Sprüngen ausgebaut und durch ein neues Stück ersetzt werden.

Dombaumeister Zehetner am Friedrichsgiebel. Hinter dem Maßwerk ist die Ziegelmauer zu erkennen.
