UNSER  
STEPHANSDOM

Nr. 117/SEPTEMBER 2017

## Bericht des Dombaumeisters 2017

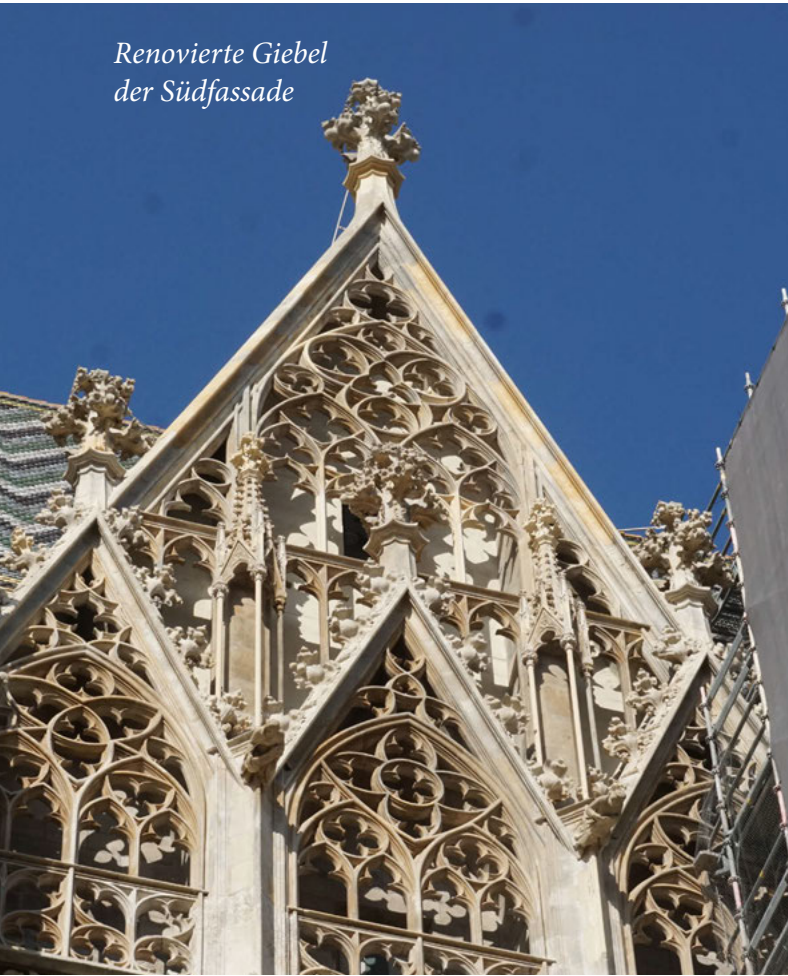
*Renovierte Giebel  
der Südfassade*

Die exponierten Giebel, die in ihrer Steinsubstanz aus der Zeit um 1850 stammen, wiesen schwere Schäden auf, die saniert wurden. Einer der überaus großen Firststeine, welche die Giebel nach oben abschließen, musste erneuert werden. Nicht nur die Herstellung, auch der Transport in die große Höhe waren eine enorme Herausforderung. Die Ergänzungen sind derzeit noch bei genauem Hinschauen durch die gelbliche Farbe erkennbar, werden sich aber in wenigen Jahren an den Altbestand angleichen.

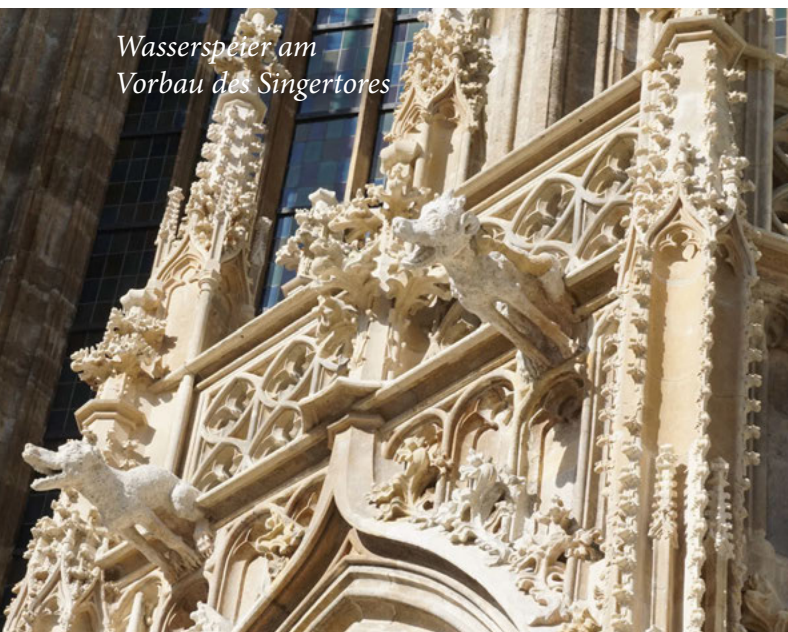
*Wasserspeier am  
Vorbau des Singertores*

Mit besonderem künstlerischem Anspruch wurden im Mittelalter der Fries unter der Traufe und die Wasserspeier ausgeführt. Die Position dieser Bauteile führt zu besonders starker Durchfeuchtung, generell eine der Hauptursachen für Schäden am Dom. Ein aus diesem Grund abgebrochener Wasserspeier wurde ergänzt, der Fries gereinigt und Details ergänzt.

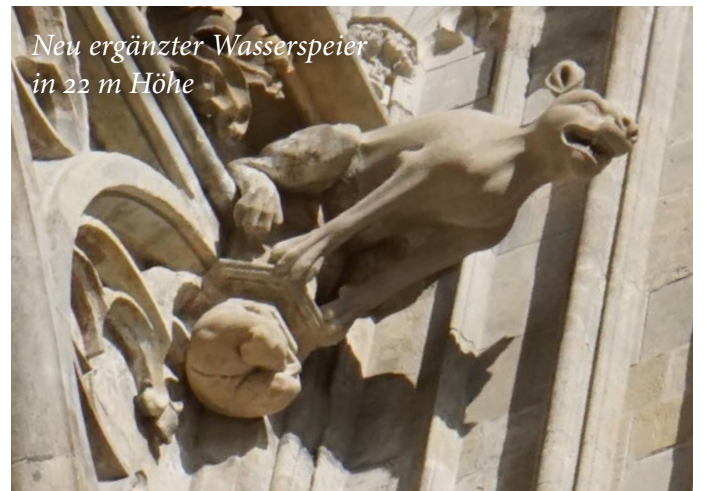
*Neu ergänzter Wasserspeier  
in 22 m Höhe*

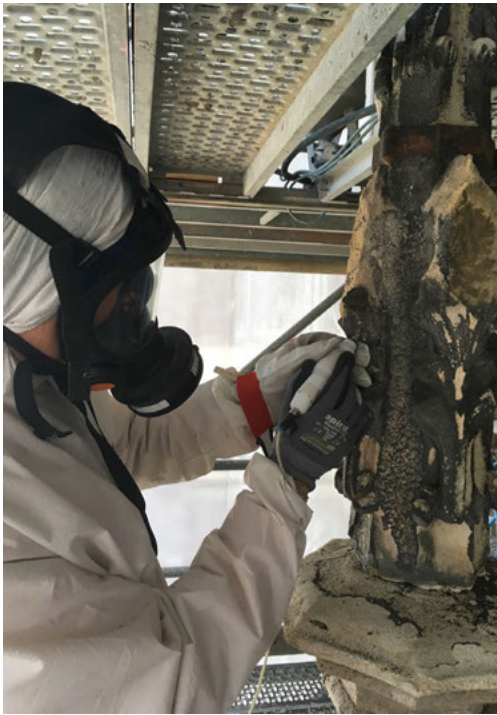
Reinigung einer Testfläche

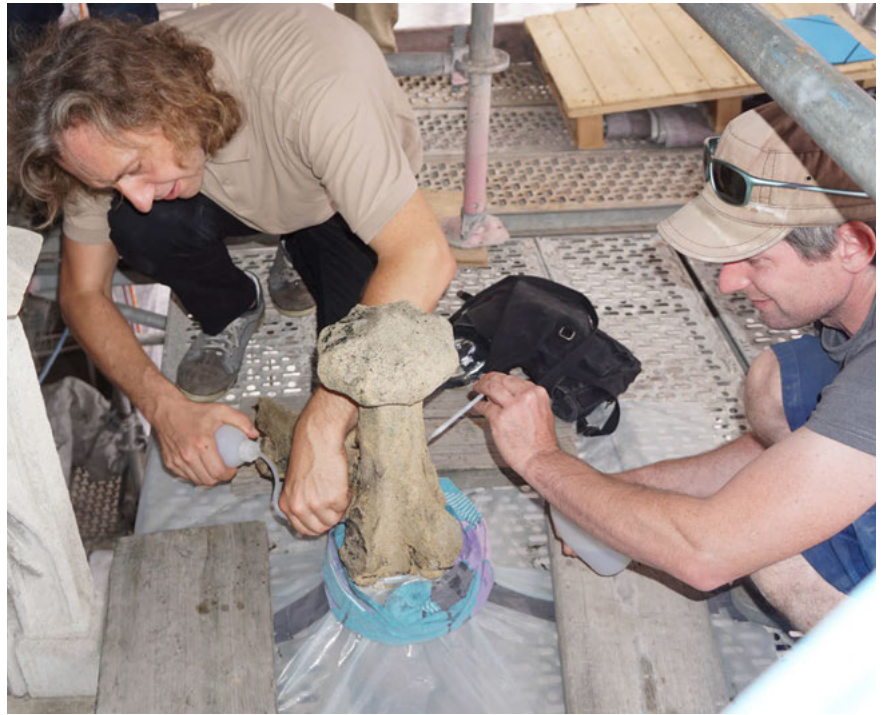
Aufbringen der NANO-Mittel an einer Testfläche

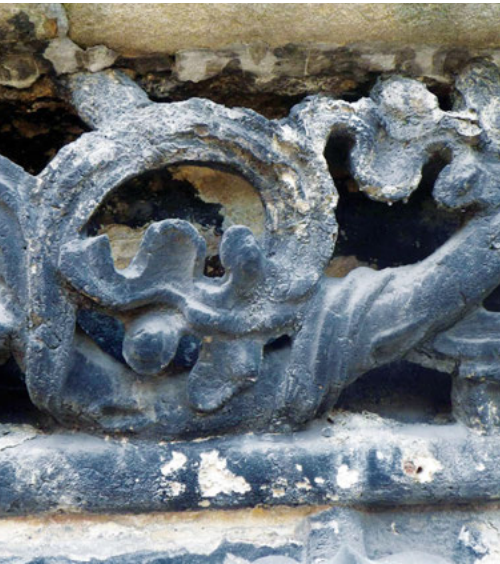
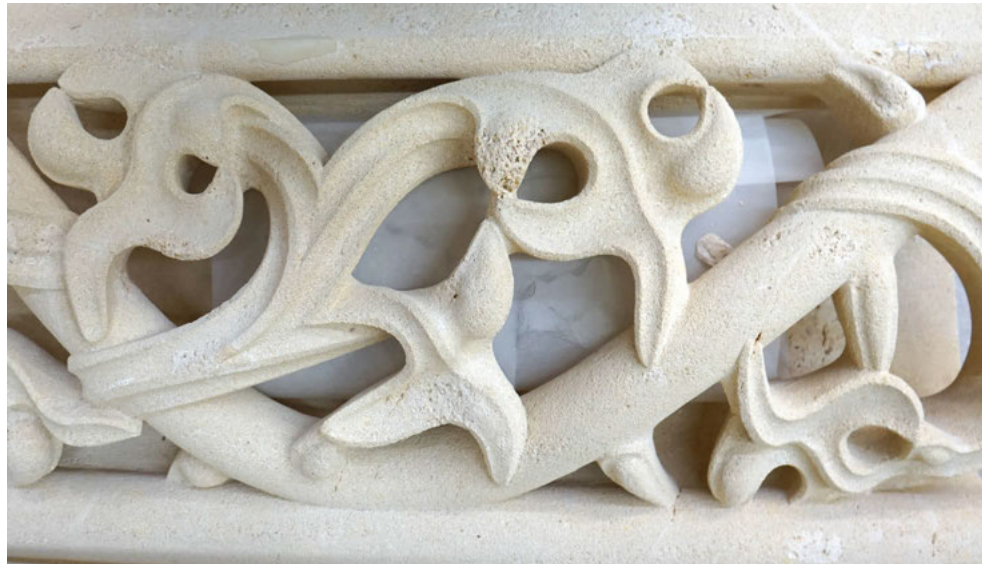
*Blattfries am Nordturm mit schwarzer Kruste und neues Stück, das ergänzt wurde*

Außerhalb der großen Bauabschnitte wurde ein kleiner aber besonders wertvoller Teil des Nordturmes restauriert: Hier können auf kleinem Raum verschiedene Restauriertechniken angewendet und verglichen werden: Einerseits können hier an besonders gefährdeten Teilen, die mit herkömmlichen Techniken nicht zu retten wären, mit NANO-Technologien die originalen Steine konserviert und erhalten werden. Andere Teile, die schon zerbrochen waren bzw. abzustürzen drohten, können geklebt und restauriert werden, ein kleiner Teil konnte nur mehr ins Lapidarium gebracht werden und musste durch eine Kopie ersetzt werden.

Der Fries ist ein Meisterwerk spätgotischer Steinmetzkunst, tief hinterschnitten und sehr filigran ausgearbeitet. Auch das Anfertigen der Kopie erforderte hohes handwerkliches Können, großes Einfühlungsvermögen in die durch die Verwitterung teilweise veränderte Form des Originals und gute Kenntnis des Materials, aus dem das neue Stück gehauen wurde.

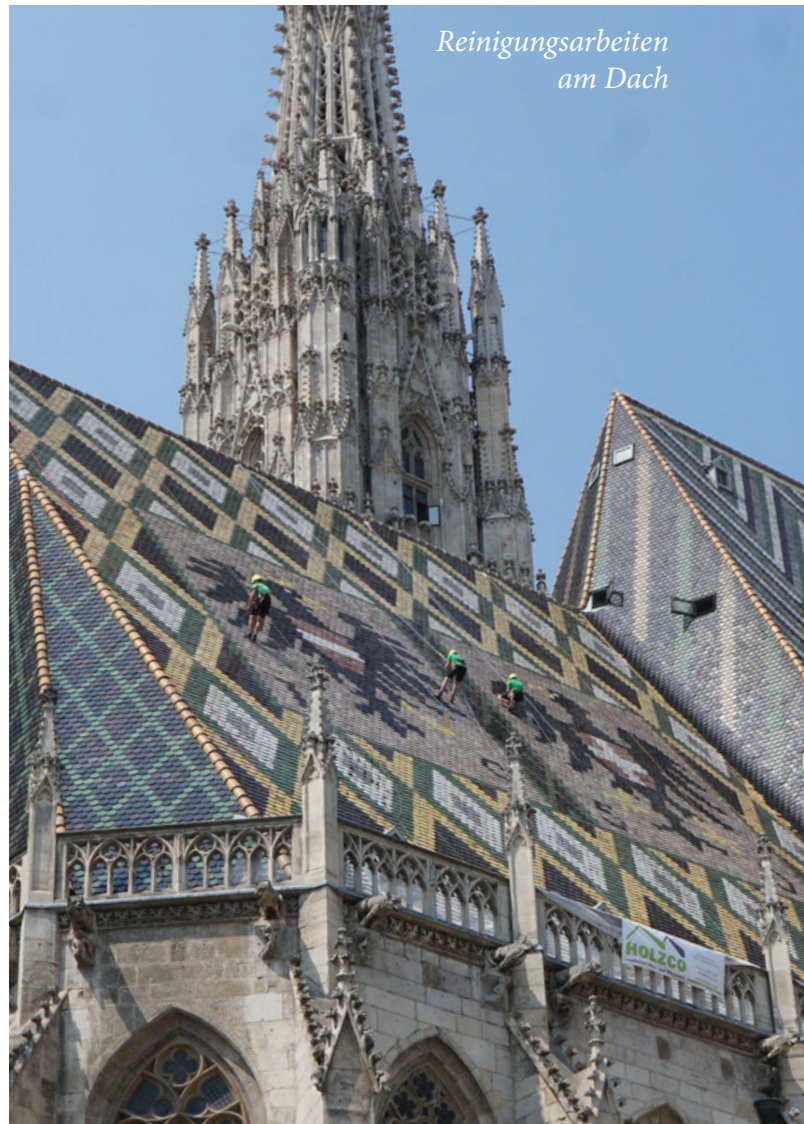
**D**ie Dachreinigung war eine relativ kurze Renovierungsaktion, die im August innerhalb einer Woche stattfand. Sie selbst beanspruchte nur drei Tage, erforderte aber eine intensive Vorbereitung. An der Nordseite des Daches haben sich im Laufe der Jahre in den Zwickeln zwischen den Dachziegeln Staub und Erde angesammelt, die sich aber nur an der schattigen Nordseite mit der länger andauernden Feuchtigkeit halten und zu bleibenden Substratstücken für Flugsamen entwickeln konnten. Obwohl unter diesen extremen Bedingungen nur kleine Pflanzen überleben können, sind ihre Wurzeln auf Dauer eine Gefahr für die Dachdeckung und mussten daher entfernt werden.

*Reinigungsarbeiten am Dach*

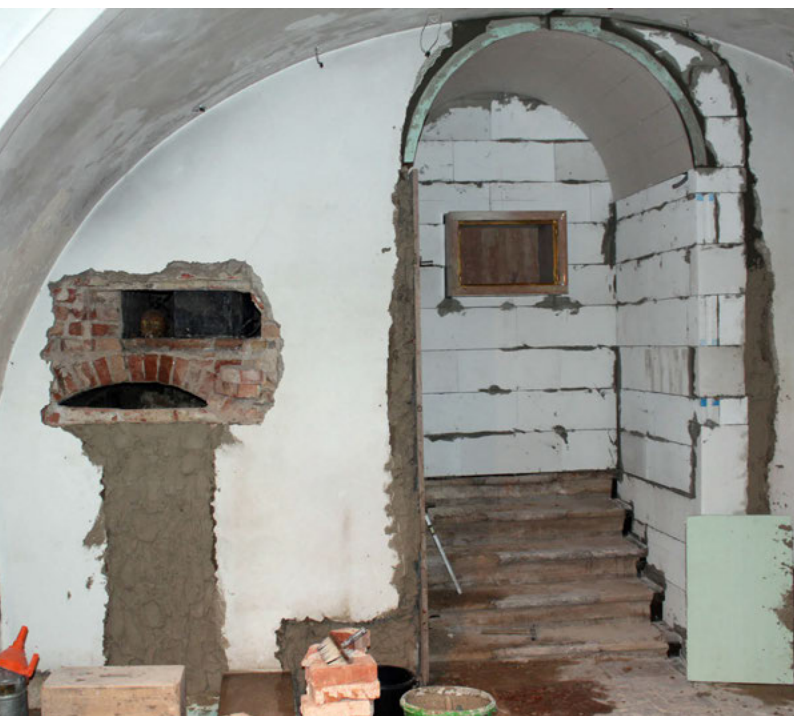
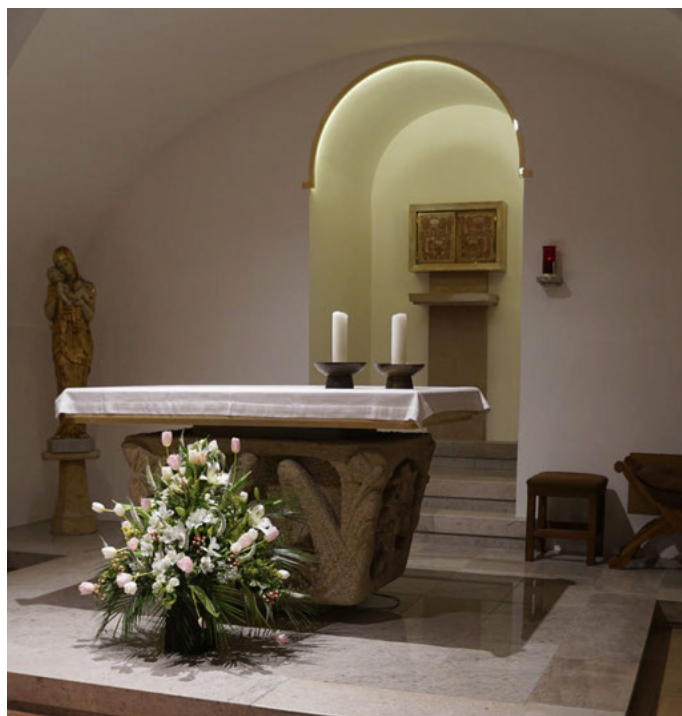
*Die Nische für den Tabernakel im früheren Treppenaufgang: während und nach dem Umbau*

Altarbereich um eine Stufe niedriger gemacht und eine 1957 vermauerte Nische hinter dem Altar – der ehemalige Treppenaufgang – geöffnet. Sie bietet jetzt einen würdigen Rahmen für den Tabernakel. Durch die LED-Strahler wird die Unterkirche gleichmäßiger ausgeleuchtet, die liturgischen Orte werden betont und die Blendung konnte reduziert werden.
