UNSER
STEPHANDOM

Nr. 93 / SEPTEMBER 2011

FERTIG RESTAURIERTE WESTFASSADE

Architekt DI Wolfgang Zehetner – Dombaumeister

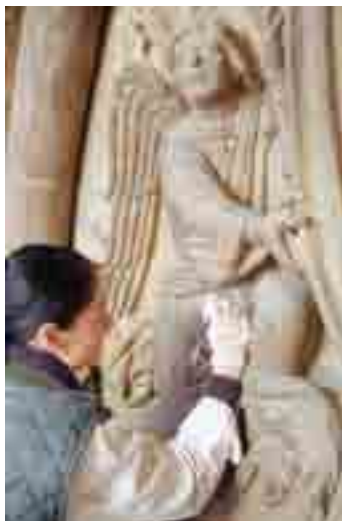
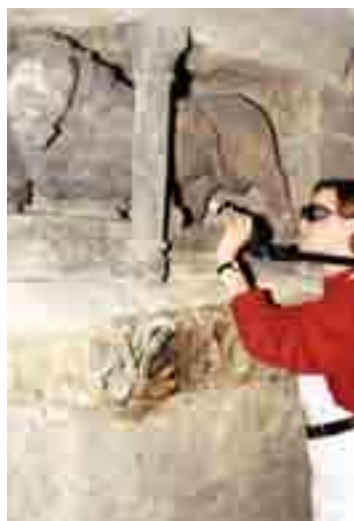
Links: Steinretusche am Tympanon des Riesentores
Rechts: Am Riesentor wurde zum ersten Mal die Laserreinigung angewendet

Die Restaurierung des Riesentores war daher auch ein sehr aufwändiges Pilotprojekt, in dem akribisch der Zustand erforscht und die besten Methoden zur Erhaltung angewendet wurden. Die stark verschmutzten, fein detaillierten Reliefs wurden mit Laser gereinigt, die vielen Schichten der farbigen Fassungen des Riesentores aus verschiedenen Epochen wurden untersucht und entsprechende Modellzeichnungen angefertigt.

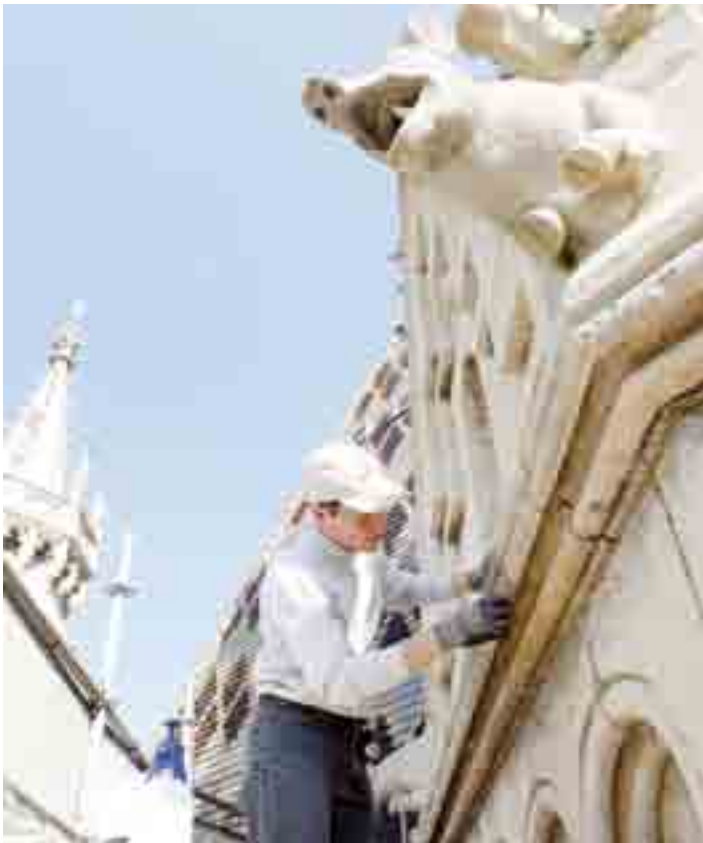
2011: Südlicher Heidenturm – Glättung der Gesimsoberfläche

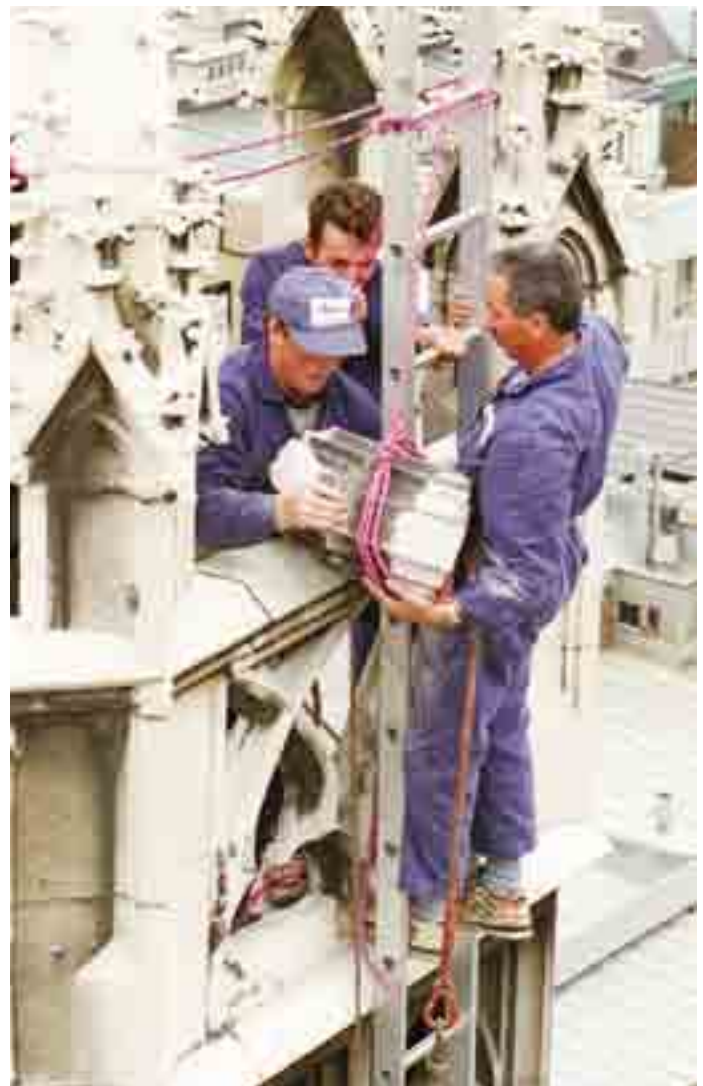
Eine statische Sicherung und Sanierung der Turmhelme, die 1993/94 durchgeführt wurde, war aufgrund der völligen Durchnässung notwendig. Teile der Galerie drohten abzustürzen und mussten sorgfältig gesichert werden. Erst nach jahrelangem Einsatz von Trocknungsgeräten erreichten die Turmhelme wieder normale Feuchtigkeitswerte.

Grund war die problematische Kombination verschiedener Materialien in den Spitzen der Heidentürme, die in ihrem Kern aus Ziegelmauerwerk bestehen, das im 15. Jahrhundert mit dünnen Steinplatten verkleidet wurde.

Durch die dünne Deckschicht kann immer wieder Regenwasser in die porösen Ziegelkerne eindringen, in denen es gespeichert wird.

Dadurch wird sogar das Überleben größerer Pflanzen ermöglicht. So wurzelte im 19. Jahrhundert eine große Birke im Turmhelm des nördlichen Heidenturmes. Der durchfeuchtete Ziegel ist bei Frost besonders gefährdet: seine Struktur wird noch leichter gesprengt als die des Steines und verliert die Festigkeit.

1994: Nördlicher Heidenturm – Bergung einer absturzgefährdeten, ca. 60 kg schweren Konsole

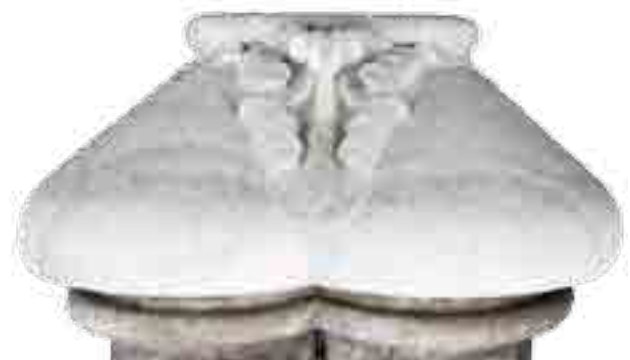
Das restaurierte weibliche Geschlechtsmerkmal an der südlichen Lisene

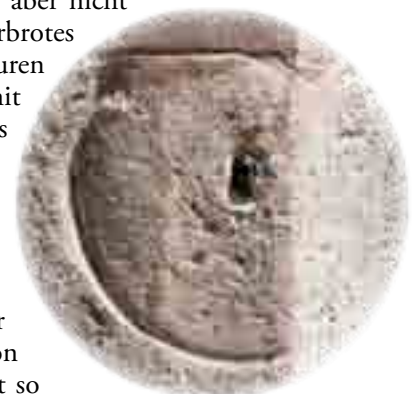
Eine weitere, oft missinterpretierte Erscheinung an der Westfassade ist der sogenannte „Steinerne Brotlaib“: Eine kreisförmige Rinne im Stein, die aber nicht der Rest eines Musterbrottes ist, sondern von den Spuren eines Hakens herrührt, mit dem das alte Gittertor, das sich jetzt in der Kirche St. Josef in Margareten befindet, im geöffneten Zustand fixiert werden konnte. Bei geschlossenem Tor baumelte der Haken herab, wurde von Passanten bewegt und hat so über Jahrhunderte seine Spuren im Stein hinterlassen.

Runde Kratzspuren vom Haken des alten Gittertores

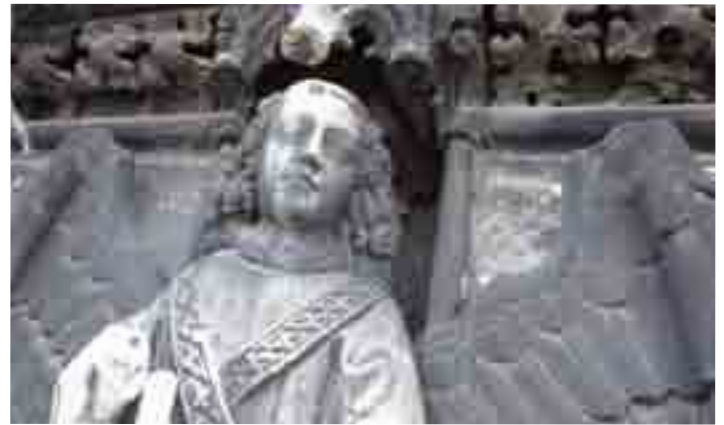
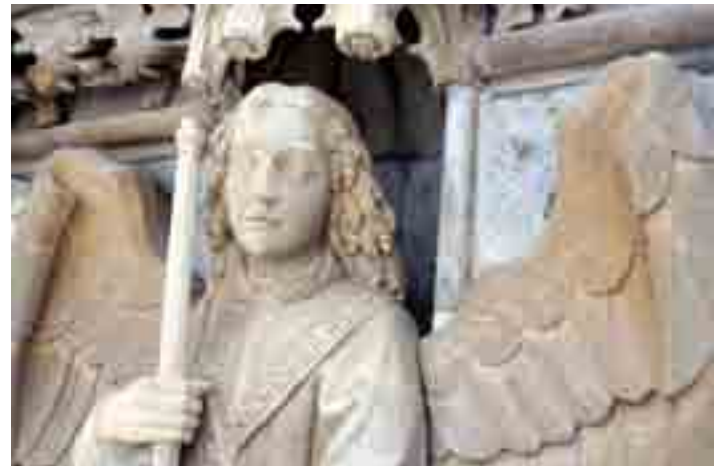
Die Figur des Erzengels Michael vor und nach der Restaurierung – die Hand und das Ende der Lanze wurden neu angefertigt

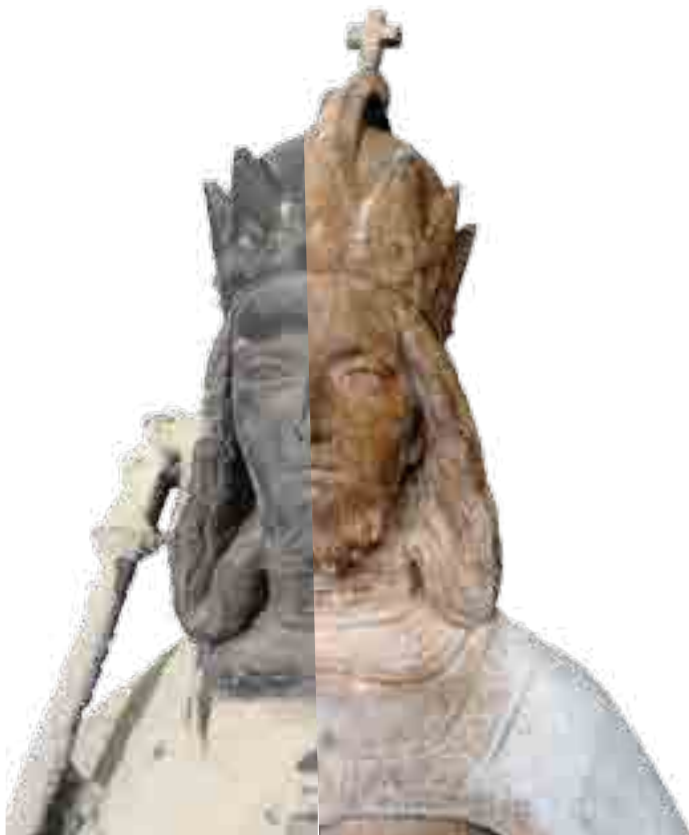
Rudolf der Stifter – vor und nach der Laserreinigung

Die Skulptur von Rudolf dem Stifter wurde mit Lasertechnik gereinigt. Die Steinstruktur wurde im Vakuum gefestigt, Risse wurden ausgefüllt, Fehlstellen ergänzt, gefährdete Partien mit Kalkschlämme geschützt. Nach dieser aufwändigen Restaurierung wurde Rudolf der Stifter wieder an seinen angestammten Platz, an der besonders dem Wetter ausgesetzten Südwestecke des Domes, zurückgebracht.

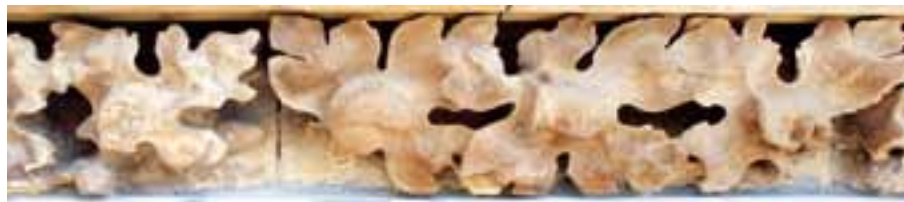
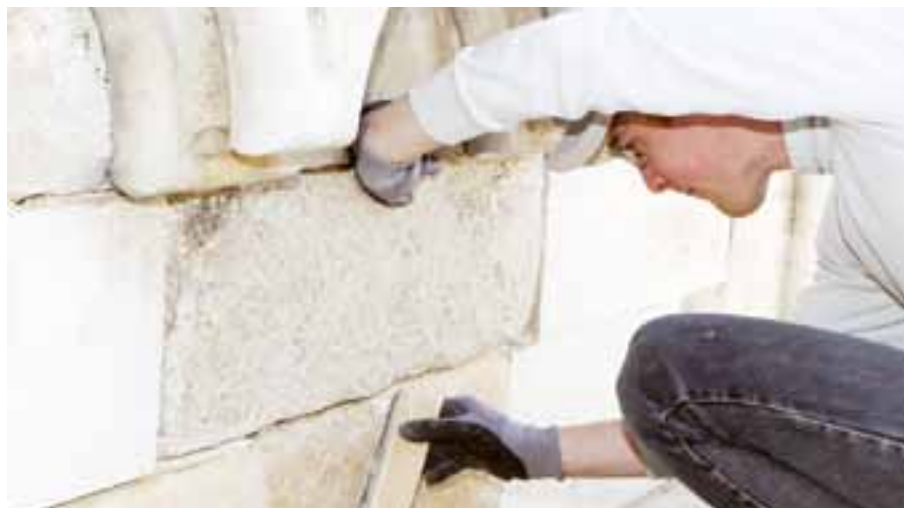
Über die gesamte Oberfläche des Domes zieht sich das Netz der Fugen zwischen den Steinen. Treten an den Fugen Schäden auf, kann Feuchtigkeit ins Mauerwerk eindringen. Offene Fugen müssen daher geschlossen werden. Es ist darauf zu achten, dass das Material der Fugen nicht härter ist als die Steine, denn durch schwankende Temperatur und Luftfeuchtigkeit dehnen sich die Steine aus und müssen sich daher bewegen können. Es erfordert große Erfahrung und Fingerspitzengefühl, die richtige Konsistenz der Fugen, die dicht, tragfähig und dennoch elastisch sein müssen, zu erreichen.

Oben: Westfassade – ein aufwändig restauriertes, fein ausgearbeitetes Blattwerk im Gesimsfries
Unten: Das Ausfüllen der offenen Fugen im Mauerwerk

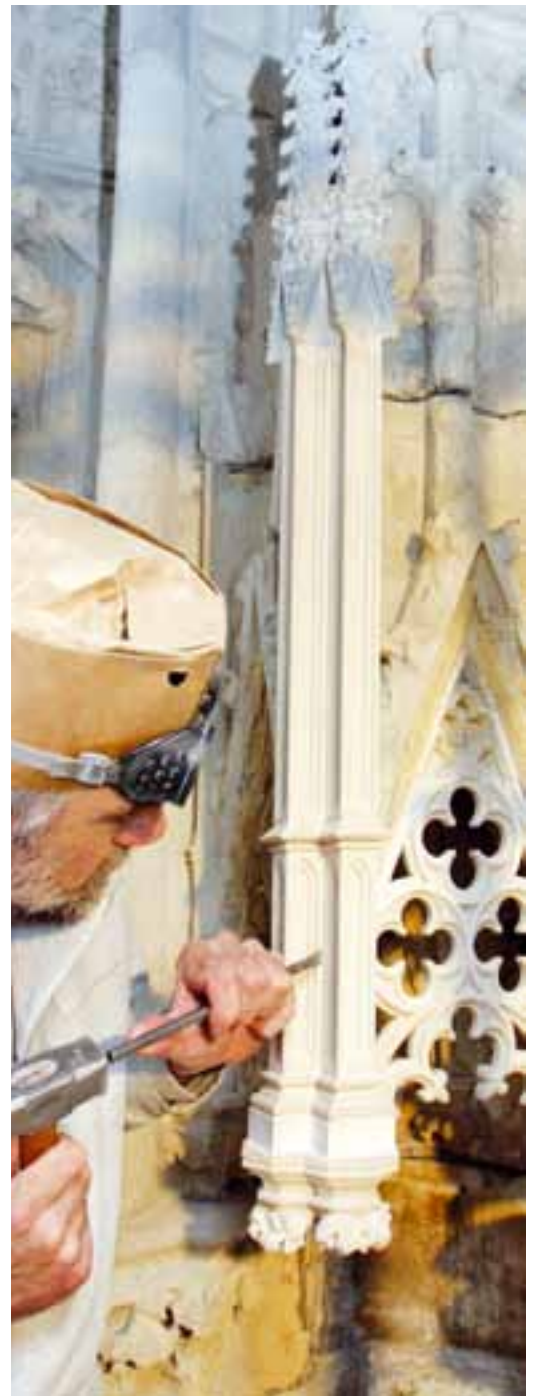
Eine aus Sandstein angefertigte Ergänzung an einem Baldachin an der Westfassade
