UNSER
STEPHANSDOM

Nr. 126/November 2019

Bericht des Dombaumeisters

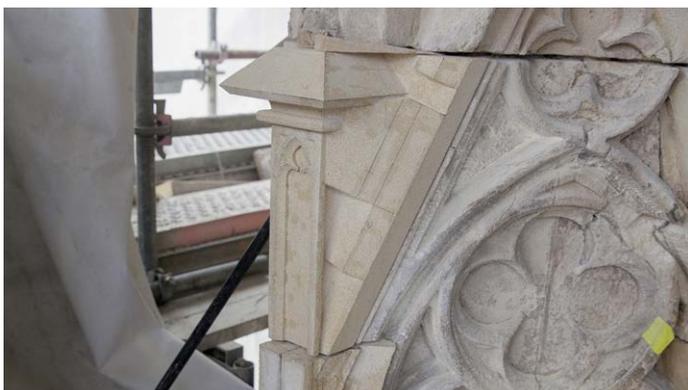
Restaurierung an einem Strebpfeiler der Südfassade

Die derzeit wohl auffälligste Baustelle am Stephansdom ist noch immer die an der Südfassade des Langhauses. Derzeit werden die beiden östlichen Giebel restauriert. Neben der Entfernung der schwarzen Krusten, die den Stein fast flächendeckend überziehen und im Stein selbst Schäden verursacht haben, da bei ihrer Bildung der bindende Kalk aus dem Steingefüge ausgewaschen wurde, zu Gips umgewandelt und dieser an der Oberfläche abgelagert wird. Wo der Stein zu viel Substanz verloren hat, muss nicht nur die Oberfläche gereinigt, sondern er muss zur Gänze erneuert werden. Das betrifft vor allem feine Zierate wie Blendmaßwerk, Krabben und Kreuzrosen, die von der Dombauhütte erneuert und in den Bestand eingepasst werden müssen.

Vor allem die Maßwerke der Giebel, die erst im 19. Jahrhundert ausgeführt wurden, sind sehr fein gearbeitet.

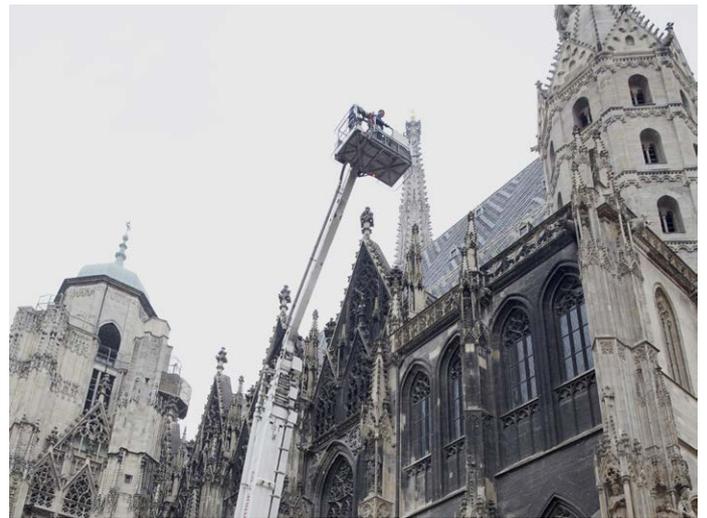
Abnahme gefährdeter Teile an der Westfassade

Extrem schlanke Säulchen mit 5 cm Durchmesser und über 2 m Länge sind zwar nicht als tragende Elemente eingesetzt, beginnen aber dennoch auch schon durch geringe Spannungen zu brechen oder Teile zu verlieren. Es müssen daher nicht sie gegebenenfalls repariert, sondern auch die Umgebung muss genauestens geprüft werden.

Bei den Routineuntersuchungen der Dombauhütte wurden auch heuer wieder gefährdete Teile des Südturms und der Nordfassade abgenommen. Diese Bereiche werden erst in den nächsten Jahren restauriert. Teile, die abstürzen könnten, wurden schon abgenommen und in der Werkstätte restauriert und

ergänzt. Sobald diese Bauteile eingerüstet sein werden, können diese Fialspitzen, Krabben und Kreuzrosen wieder eingebaut werden und sind dann auch – nachdem die Schäden an den unterstützenden Strukturen behoben sind – wieder sicher an ihrem Platz, wo sie zur Schönheit des Domes beitragen werden, ohne eine Gefahr für Passanten oder andere Bauteile zu bilden.

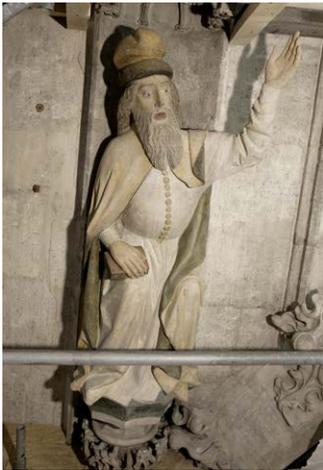
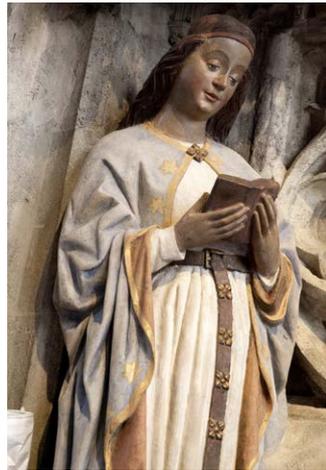
Skulpturen am Riesenorgelfuß

Ein charakteristisches Merkmal des Wiener Domes ist seine Fülle an Skulpturen, die vor allem die Erscheinung des Langhauses prägt. Sie werden sukzessive gereinigt, restauriert und dokumentiert. Heuer waren Skulpturen am Bogen der Westempore an der Reihe, da sie im nächsten Jahr, bei der Weihe der Riesenorgel nach ihrer Restaurierung, im Blickpunkt des Interesses stehen werden. Es handelt sich um die beiden Figuren einer Verkündigung und um zwei Propheten. Die Figuren wurden vorsichtig gereinigt, die Malschicht gefestigt und – wo sie sich zu lösen drohte – gesichert.

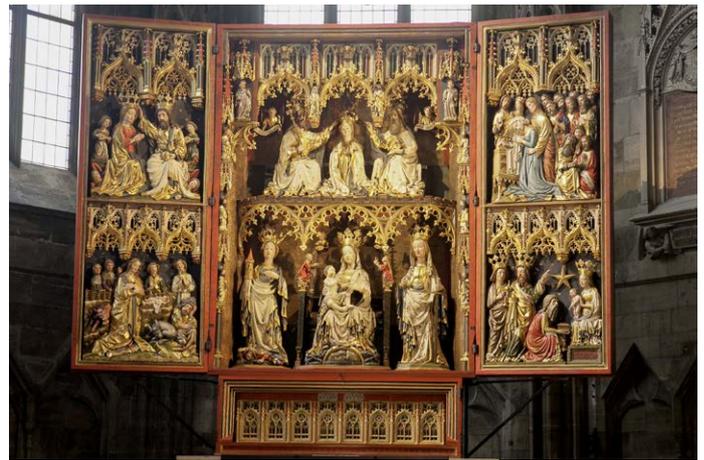
Wiener Neustädter Altar

und Pflege. Zur Untersuchung seines Zustandes und zur Behebung von Schäden wurde der Altar im Oktober 2019 eingerüstet und wird derzeit restauriert. Es sind keine gravierenden Schäden festgestellt worden, aber das hohe Alter und die wertvolle Malerei erfordert eine frühzeitige Behandlung kleiner Schäden, um Verluste am Kunstwerk zu verhindern.

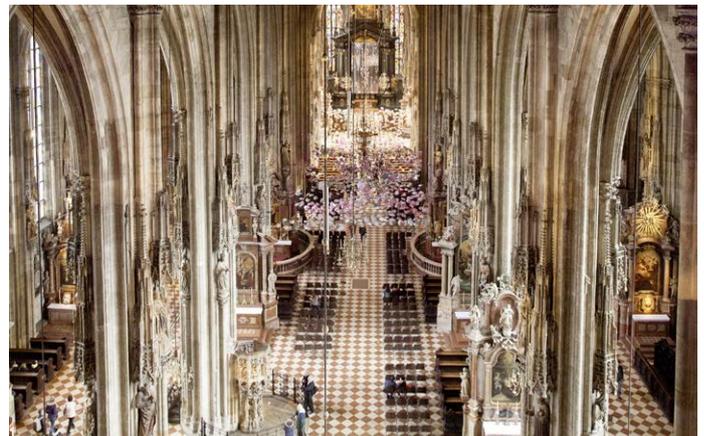
Lichtstimmung der neuen Lichtenanlage

Die Beleuchtungsanlage mit völlig neu gestalteten Leuchtkörpern, einer neuen Steuerung und sehr einfühlsam konzipierten Lichtszenen ist schon im Vorjahr großteils fertiggestellt und weitgehend sehr gut aufgenommen worden. 2019 sind nun auch die historischen Luster und die Beleuchtung an den Altarischen mit neuen Leuchtmitteln ausgestattet worden. Die Lichtfarbe, die sich an natürlichem Kerzenlicht orientiert, gibt dem Raum eine angenehme Stimmung, die Luster verlieren damit ihre blendende Wirkung, da sie die Umgebung nicht mehr überstrahlen, sondern in die gesamte Beleuchtung integriert sind. Bei starken Unterschieden in der Beleuchtung passt sich das menschliche Auge automatisch an die höhere Licht-

stärke an, wodurch die anderen Bereiche dunkler erscheinen. Die Angleichung der Lusterkerzen an die anderen Beleuchtungselemente lässt daher den Dom heller und festlicher erscheinen und ermöglicht auch die Wahrnehmung von Details, die sonst im Halbdunkel verschwinden, ohne dass sie besonders ins Licht gerückt werden müssten.

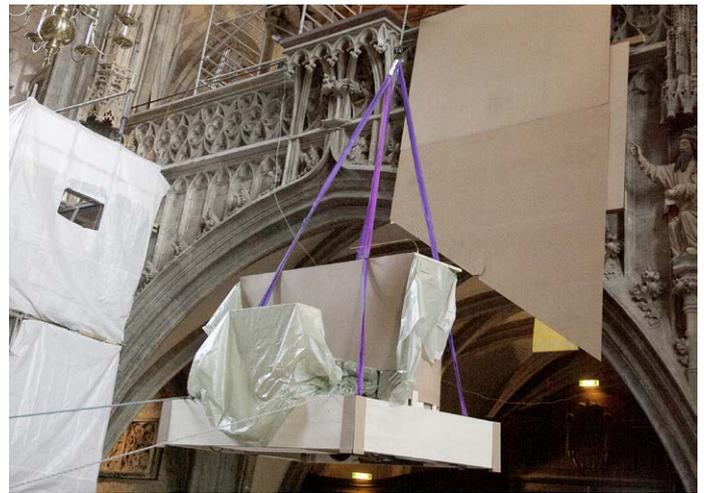
Aufzug des Spieltischs auf die Westempore

Die Neuerrichtung der Riesenorgel auf der Westempore wird von der Orgelbau-Firma Rieger durchgeführt. Die Dombauhütte ist aber für die umgebende Struktur verantwortlich. Abstützungen wurden erneuert bzw. neu errichtet, der Orgelkasten, soweit er beibehalten werden konnte, restauriert und ergänzt. Die Westempore soll ab Ostern 2020 nicht nur als Aufstellungsort der Riesenorgel dienen, sondern – wie schon seit 2012 – für Besucher zugänglich sein und zur Präsentation von Kunstwerken des Domes, Dar-
