UNSER
STEPHANSDOM

Nr. 130/November 2020

Bericht des Dombaumeisters

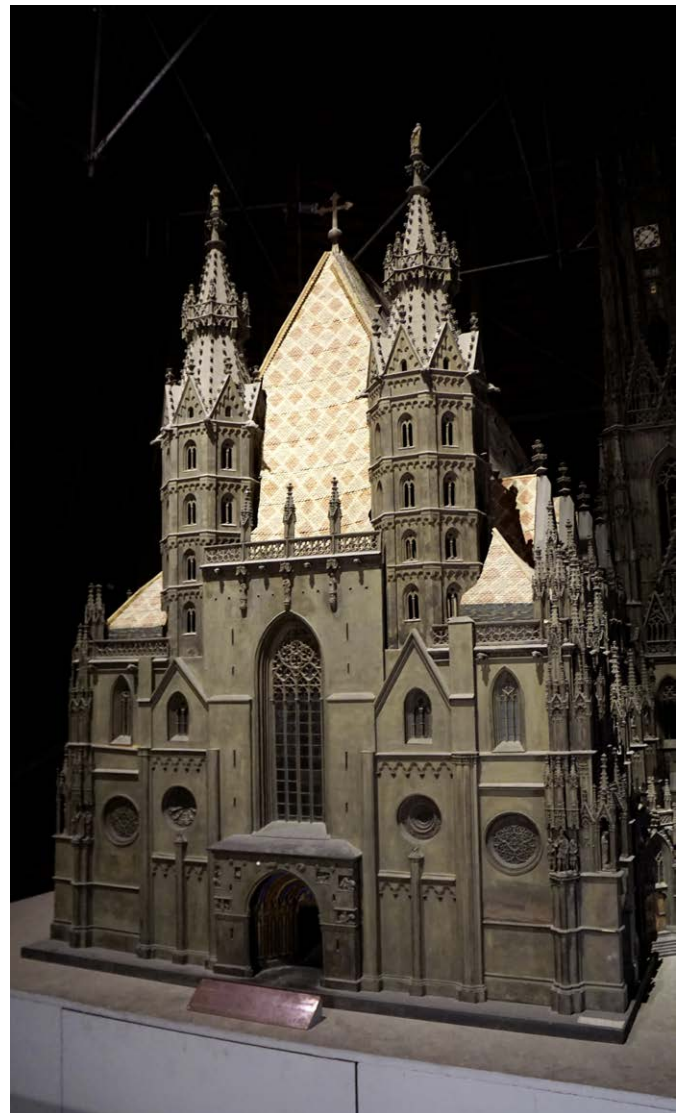
Dommodell von Carl Schropp aus den Jahren 1849–1859

Ein wertvolles Stück, das am Dachboden des Domes aufbewahrt und ausgestellt wurde, das Dommodell von Carl Schropp aus den Jahren 1849 und 1859, wurde nun wieder dem Wien Museum zurückgegeben. Es wird dort nach dem Umbau, der 2023 fertiggestellt sein soll, eine zentrale Rolle spielen und die Bedeutung des Stephansdomes für die Stadt veranschaulichen. Das Modell ist im Museum für mehr Personen zugänglich als im Domdachboden und kann auch konservatorisch ausgezeichnet betreut werden.

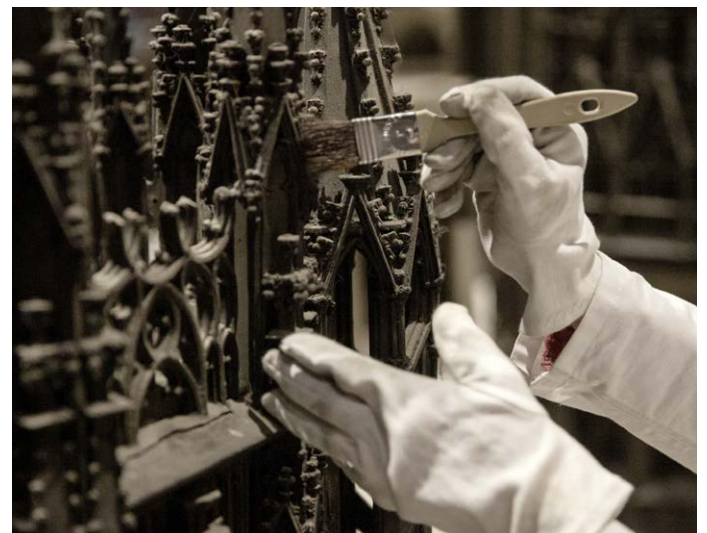
Reinigungsarbeiten am Dommodell beim Abbau

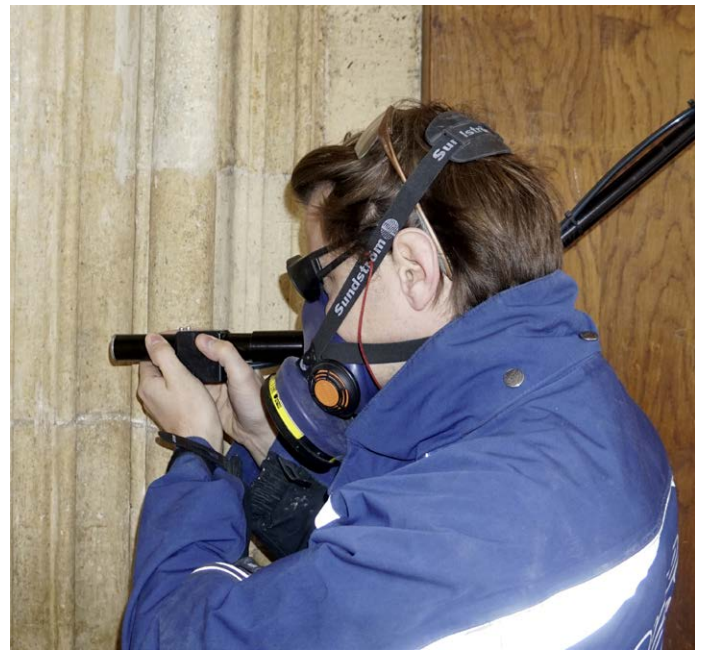
Reinigung des Singertors

aus der Zeit Rudolf des Stifters (um 1365) ist eines der wertvollsten gotischen Figurenensembles Europas und befindet sich in einem sehr guten Zustand. Die Sockelbereiche und die Innenseite der Vorhalle waren aber von Bodensalzen, Kerzenruß und langjähriger Ablagerung stark verschmutzt und wurden von der Dombauhütte entsalzt und sorgfältig gereinigt. Da hier mehrere Bauphasen und Materialien aufeinandertreffen, musste auch die Reinigungstechnik auf die unterschiedlichen Erfordernisse angepasst werden.

Der Großteil wurde sorgfältig händisch (mit Wattestäbchen, Skalpell und anderen sanften Hilfsmitteln) gereinigt, daneben wurden aber auch Laser und Mikrosandstrahlgeräte eingesetzt.
