UNSER  
STEPHANSDOM

Nr. 132/Mai 2021

Die Dienstbotenmadonna

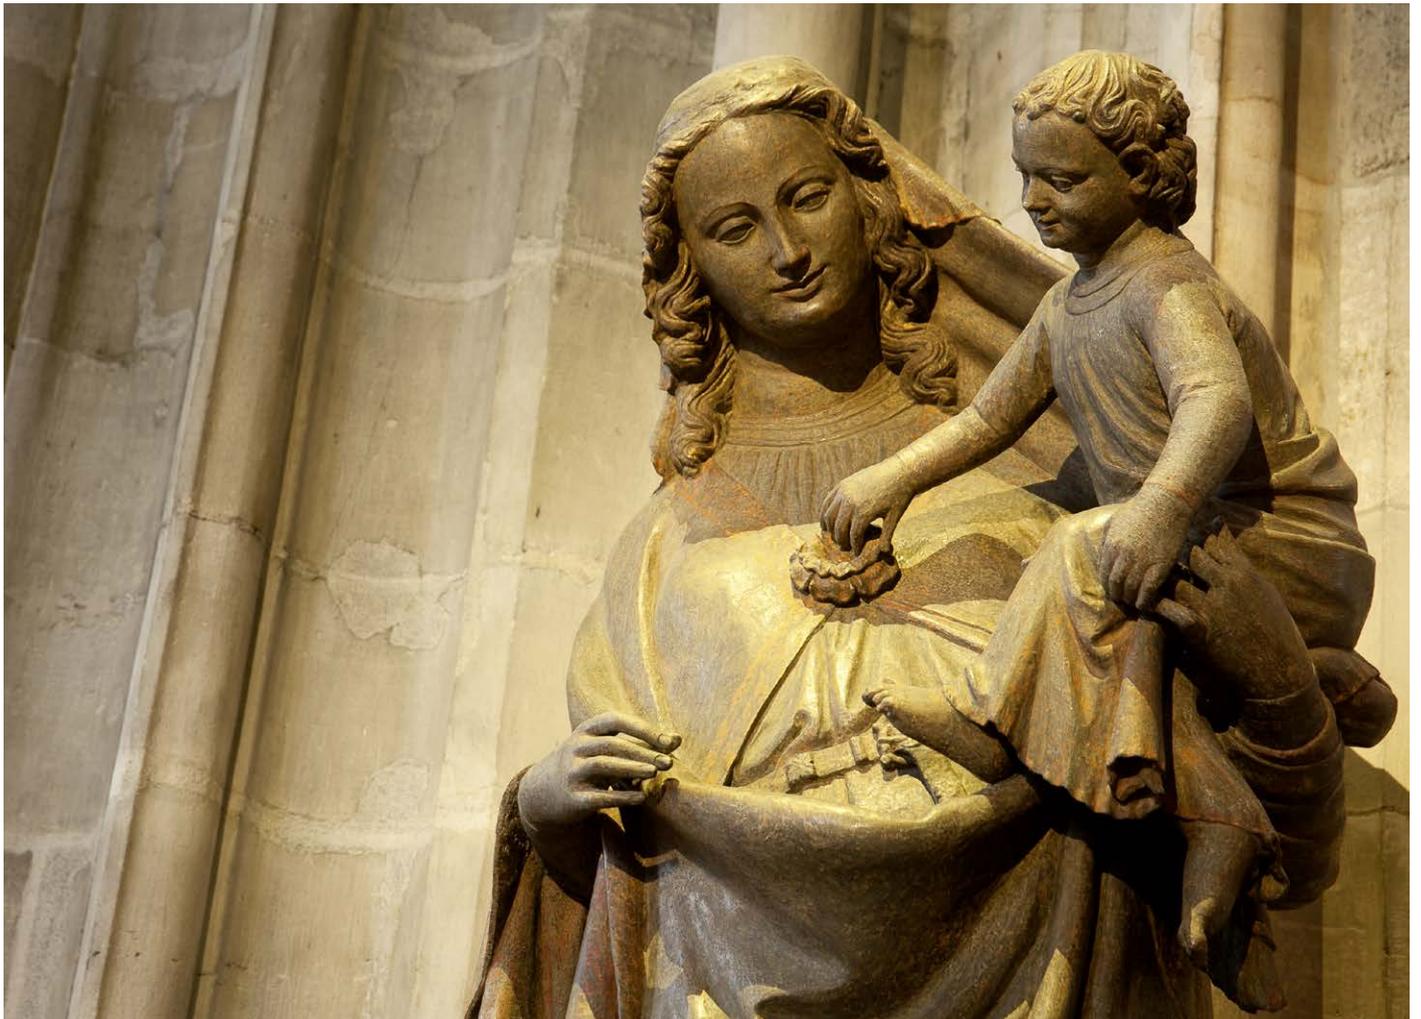
*Dienstbotenmadonna nach der Restaurierung*

Bei den durchgeführten Konservierungs- und Restaurierungsmaßnahmen wurde die vorhin beschriebene dichte Wachsschicht reduziert bzw. ausgedünnt und die Oberfläche schonend gereinigt, wobei wieder die äußerst detailreich ausgearbeitete Plastizität der Madonnenfigur besser zum Vorschein kam. Dies betrifft besonders die fein ausgearbeiteten Gesichter, Haare, Rosette und Gürtel wie auch die ungemein plastisch gestalteten Faltenpartien der Bekleidung.

Mit der Reduzierung der Schmutzschicht und Ausdünnung der unterschiedlich dicken Wachsschicht, immer unter der Berücksichtigung auf ein homogenes Oberflächenbild, konnte der Skulptur ihr Steincharakter wieder zurückgegeben werden. Vor allem wurde die Feinheit der Modellierung der Gesichter und der Ausdruck des feinen Stoffes bei der Bekleidung wieder deutlicher sichtbar.

Mit den darauffolgenden ausgleichenden Retuschen an der vorhandenen Restfassung, jeweils dem farbigen Umfeld angepasst, wurde die Oberfläche beruhigt bzw. harmonisiert. Die sehr schwungvolle Draperie ist mit abgestuften Farbtönen betont, um eine zusätzliche plastische Tiefenwirkung zu erzielen. Die ehemals vergoldeten Bordüren wurden farblich zurückhaltend akzentuiert.

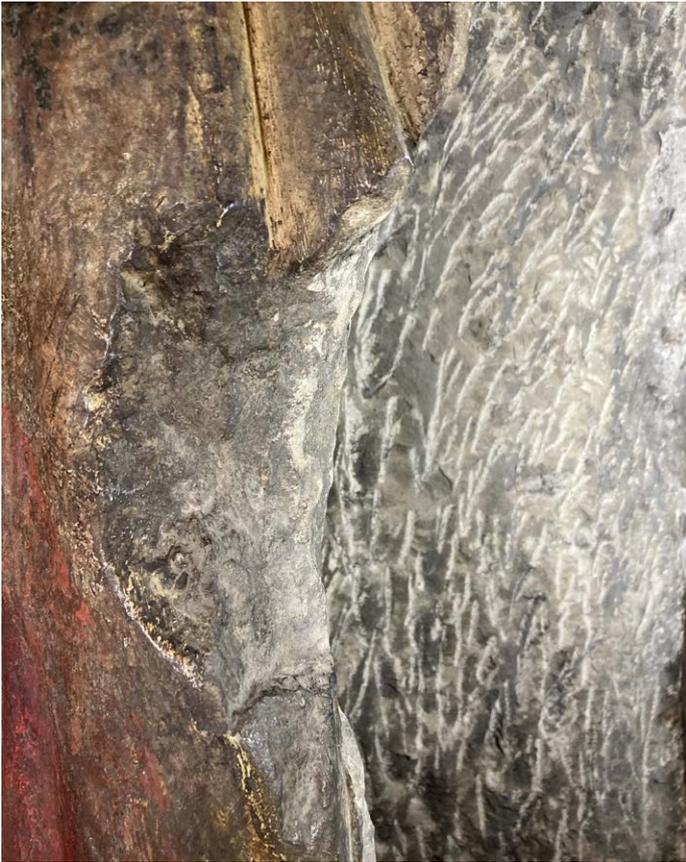
Im Original war die Skulptur vollplastisch gearbeitet, wahrscheinlich war sie an ihrem ursprünglichen Aufstellungsort freistehend oder vor einer Säule platziert, um sie von allen Seiten bewundern zu können. Später – möglicherweise noch vor dem 19. Jh. – wurde ihre Rückseite mittig ausgearbeitet bzw. ausgehöhlt, um sie näher an die dahinterliegende Wandfläche anpassen zu können.

*Historische Aushöhlung an der Rückseite*

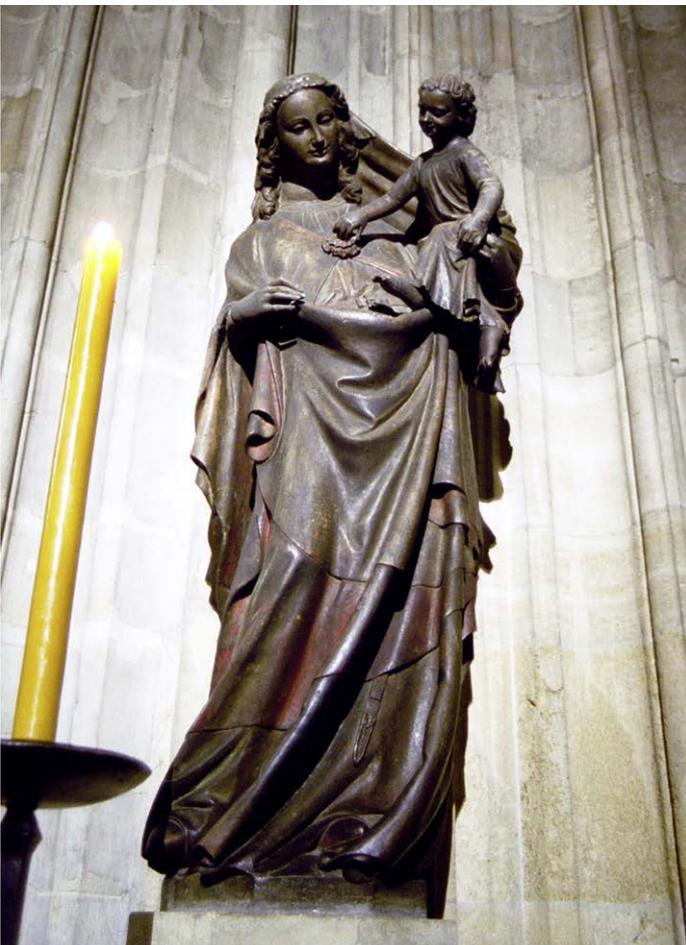
Einige spätere Maßnahmen und Eingriffe, wie Überarbeitungen an der Oberfläche, reduzierten sowohl den Stein (die Werkzeugspuren sind deutlich zu sehen) wie auch die Farbigkeit der ehemals prachtvollen Bemalung.

Dieser Verlust wurde mit einer dunklen Farbschicht bzw. Retuschen kaschiert und mit einer Wachsschicht überzogen – gedacht als Oberflächenschutz –, was allerdings zu Spannungen an der Steinoberfläche mit den partiell noch vorhandenen Farbresten führte und in Abplatzungen von Farbschollen resultierte.

Weiters verfälschte dieser beinahe schwarze Wachsüberzug das Oberflächenbild der Madonna und vermittelte den Eindruck einer sehr statischen Metallfigur.

*Dienstbotenmadonna vor der Restaurierung*

Das angestrebte Restaurierziel war der Erhalt und die Sicherung der Steinoberfläche mit den historischen Vierungen und Ergänzungen sowie die Konsolidierung aller noch vorhandenen Farbreste.

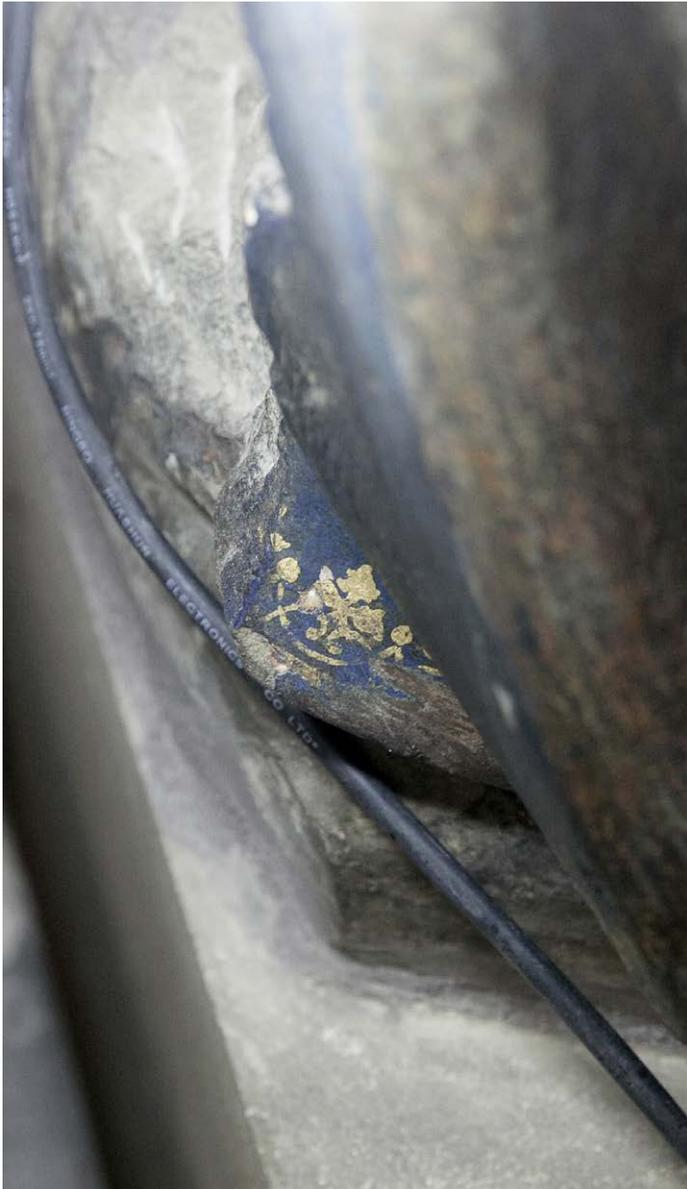
Nach den durchgeführten Reinigungsmaßnahmen konnten noch partiell erhaltene Fassungsreste an geschützten Stellen festgestellt werden, wie auch die ehemals vergoldeten Haare bei der Madonna und dem Kind sowie Goldreste an den Säumen des Kleides, den Bordüren des Mantels und bei der Schleierkante.

*Reste des Goldornaments am blauen Kleid der Madonna*

Von einer Rekonstruktion der Fassung wurde abgesehen, da anhand der naturwissenschaftlichen Untersuchungen kein durchgehender Schichtenaufbau festgestellt werden konnte, das Gleiche gilt auch für die Vergoldungen.

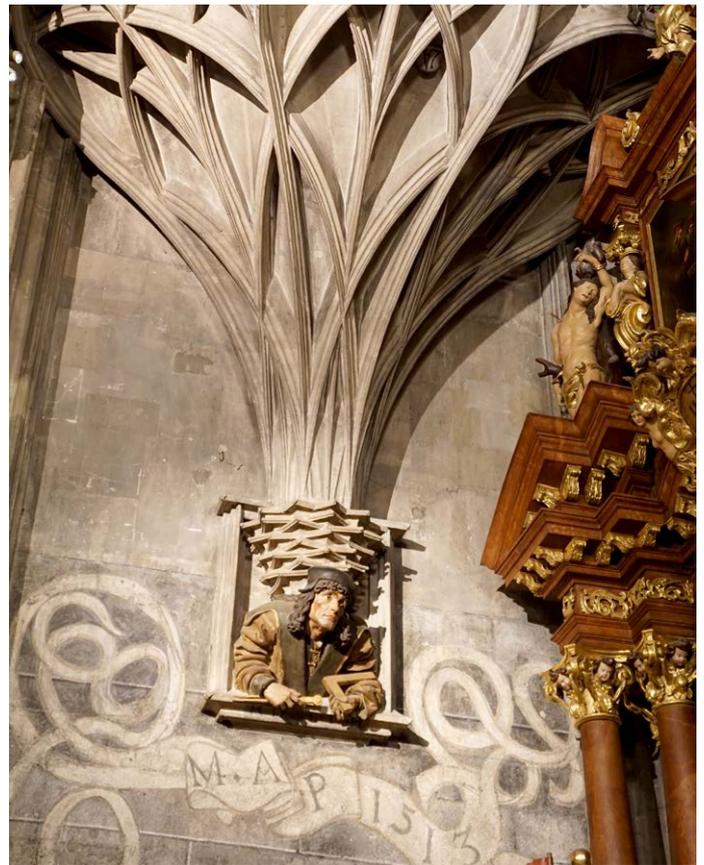
Figürlich bemalt waren nur Teile des romanischen Westwerkes – der Dom war, als das Langhaus um 1450 fertiggestellt war, innen größtenteils grau bemalt, aber man versuchte, durch aufgemalte Fugenstriche, große Steinquader vorzutauschen und die Wand damit zu beleben. Ein Rest dieser Bemalung hat sich um den Orgelfuß des Anton Pilgram erhalten. Die damalige Außenbemalung entspricht diesem Schema, sie war aber ockergelb.

*Reste der spätmittelalterlichen Ausmalung beim Orgelfuß des Anton Pilgram*
