UNSER
STEPHANSDOM

Nr. 124/Juni 2019

VEREIN ZUR ERHALTUNG DES STEPHANSDOMS, 1010 WIEN

500 Jahre Turmspitzenenerneuerung

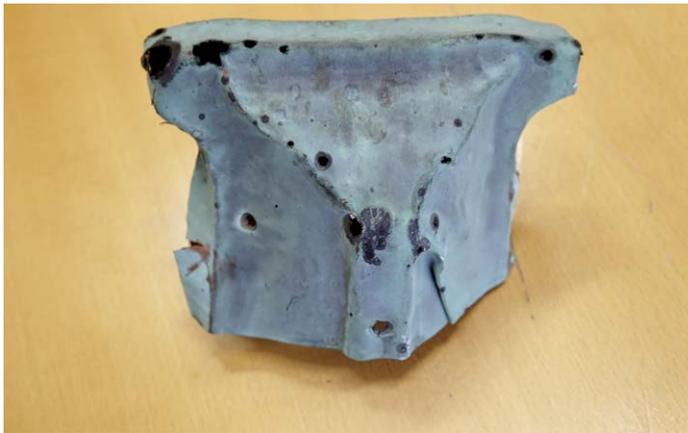
Spuren von Blitzeinschlägen auf der Turmspitze aus dem Jahr 2007

Im Jahre 1514, gegen Ende von Pilgrams mit vier Jahren sehr kurzen Amtszeit, war die oberste Partie des 137 m hohen Südturmes (damals seit 20 Jahren nur noch das zweithöchste Steingebäude Europas) durch Blitzschläge schwer beschädigt worden. Der Turm ist zwar auch heute noch Anziehungspunkt für zahlreiche Blitze, sie richten aber heute keine schweren Schäden mehr an. Ein erster, eher symbolischer Blitzschutz wurde um 1551 in Form von vier kapitalen Hirschgeweihen am Turm angebracht, effektive Blitzableiter schützen den Turm aber erst seit 1810, als man ihn wegen der Schäden, die er bei der napoleonischen Belagerung erlitten hatte, restaurieren musste. Dabei wurden – endlich – die Geweihstangen abgenommen, aus denen, um diese historischen Stücke zu erhalten, eine riesige Tabakspfeife geschnitzt wurde, aus der 24 Personen rauchen konnten.

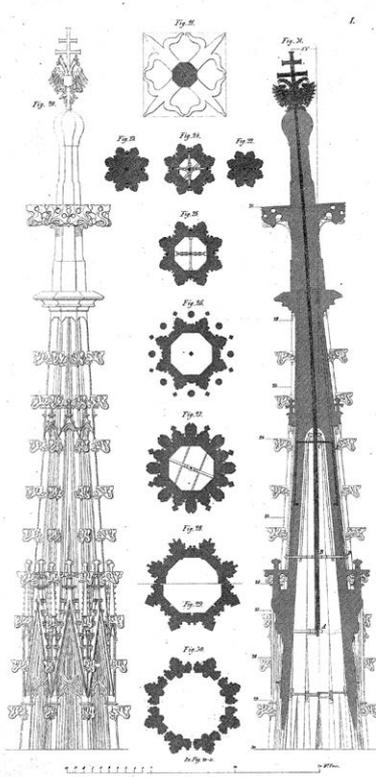
Zeichnung der verbogenen Turmspitze aus dem Jahr 1842

Die durch die Blitzeinschläge verursachten Schäden am Turm beschränkten sich nicht nur auf kleinere Abplatzungen, die gesamte Spitze war laut Zeitzeugenberichten verbogen. Sie war – wie viele exponierte gotische Teile – durch eine Eisenstange verbunden, da die Vermörtelung der Fugen alleine keine ausreichend sichere Verbindung gewährleisten hätte können. Man versuchte zuerst, die Schäden an Ort und Stelle zu beheben, die Eisenstange gerade zu biegen und die Steine wieder aufeinanderzusetzen.

Um das zu ermöglichen, sollte diese durch ein offenes Feuer weich und schmiedbar gemacht werden, um so die Turmspitze gerade richten zu können. Diese Methode scheiterte naturgemäß, da die Wärmeleitung nicht ausreichend war, die gesamte Länge der Stange, die von Steinen umgeben war, zu erweichen. Bei der Temperatur, die erforderlich gewesen wäre, eine Eisenstange zu biegen, wären auch die umgebenden Steine schwer beschädigt worden.

Man musste daher die oberste Spitze des Turmes abnehmen, die einzelnen Steine am Turm zerteilen und mit Seilen zu Boden lassen. Bemerkenswert ist, dass Dombaumeister Anton Pilgram bei den Berichten über dieses Großvorhaben nicht erwähnt wird. Verantwortlich waren der Polier der Dombauhütte, Gregor Hauser, und der Jägermeister des Kaisers, Leonhard Hauser.

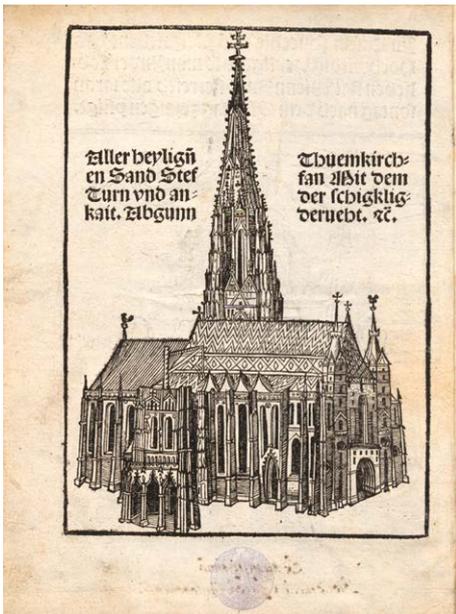
Titelseite des Heiltumbuchs, Holzschnitt von 1502

Der Turm war seit seiner Fertigstellung 1433 von einem steinernen Abschluss bekrönt: Eine große doppelte Kreuzblume bildete die Turmspitze. Die typisch gotische Detailform der Kreuzblume, die – einfach oder doppelt – an zahlreichen vertikalen Bauelementen jeder Größe vorkommt (von der kleinsten Verzierung an einem Schnitzaltar bis zum monumentalen Turm), ist nicht bloße Dekoration, sondern auch christliches Symbol, da ihre Blätter oder Balken ein Kreuz bilden, das – anders als das normale Kreuz, das von der Seite nur als ein stehender Balken erscheint – von allen Seiten als solches erkennbar ist.

Diese erste Turmbekrönung ist in einem Holzschnitt von 1502, der die Titelseite des sogenannten „Heiltumbuchs“, ein Verzeichnis der in Wien damals aufbewahrten Reliquien, bildet, wiedergegeben.

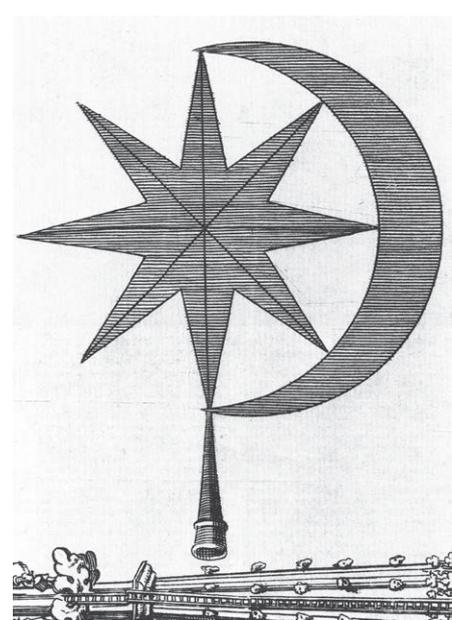
Skizze der Wetterfahne des Südturms von Dombaumeister Gregor Hauser

Während die Turmspitze im Wesentlichen originalgetreu wieder aufgebaut wurde, hat Hauser die alte steinerne Bekrönung nicht mehr angebracht, sondern diese durch eine metallene Konstruktion, die gleichzeitig auch als Wetterfahne zu nutzen ist, ersetzt: Über einer vergoldeten Kugel wurden ein vergoldeter Stern (Sonne) und Halbmond auf einer Stange angebracht.

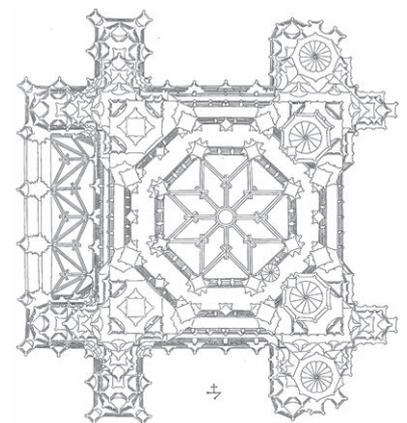
Grundriss des Nordturms von Dombaumeister Gregor Hauser

Nach dieser sehr eindrucksvollen handwerklichen und technischen Leistung wäre die logische nächste Aufgabe für Hauser die Vollendung des Nordturmes gewesen. Er hat sich als Dombaumeister intensiv mit diesem Projekt beschäftigt, einer der Planrisse zum Nordturm trägt sein Steinmetzzeichen, aber nicht unbedingt als Zeichen seiner Urheberschaft, sondern nur als Zeichen seines Besitzes. Aufgrund der Zeitumstände war aber eine Vollendung des Turmes, egal nach welchem Plan, sei es als nur leicht variiertes Pen-
