UNSER
STEPHANSDOM

Nr. 113 / SEPTEMBER 2016

AKTUELLE ARBEITEN AM DOM

BERICHT DES DOMBAUMEISTERS

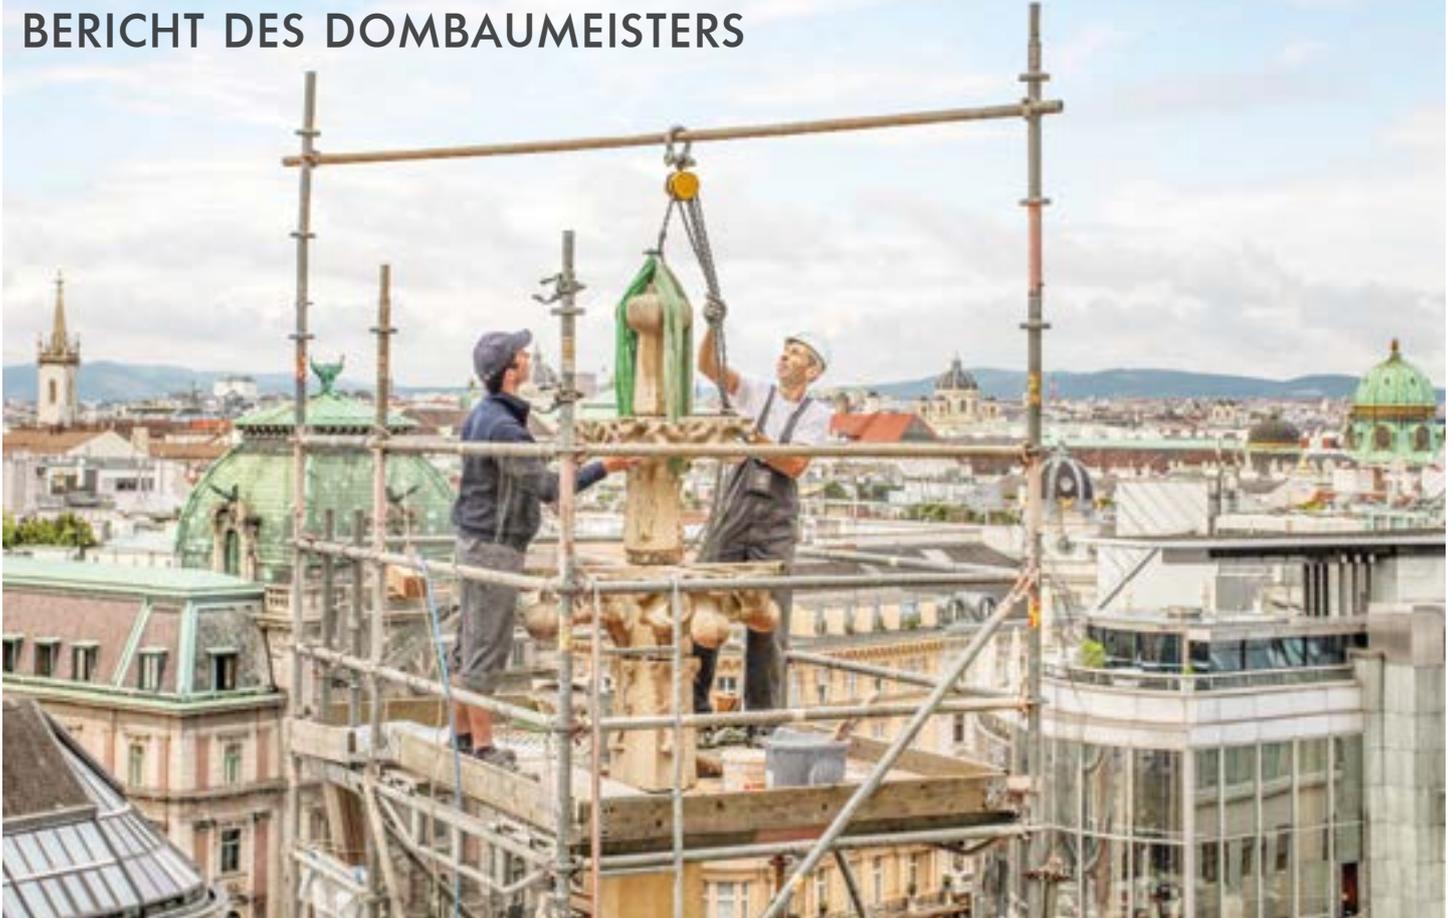
Die restaurierte Kreuzrose wird auf den Friedrichsgiebel aufgesetzt

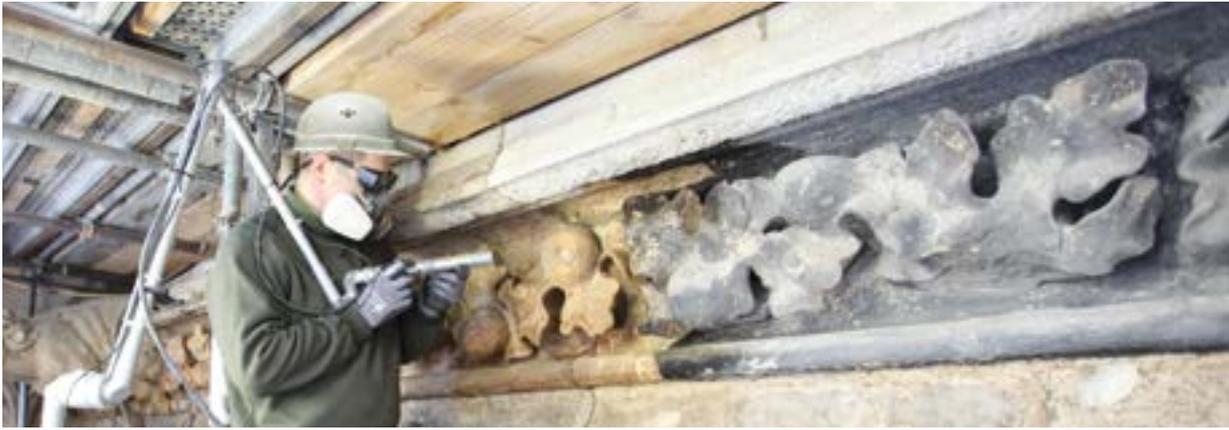
Die Laserreinigung des Blattfrieses an der Südfassade

Die Reinigung der ungliederten Steinoberfläche erfolgt durch Mikrosandstrahlgeräte, die besonders feinen Teile, wie die Skulpturen und der Blattfries, werden mit Laser gereinigt. So kann die Sinterschicht ganz kontrolliert unter maximaler Schonung der Originalsubstanz entfernt werden.

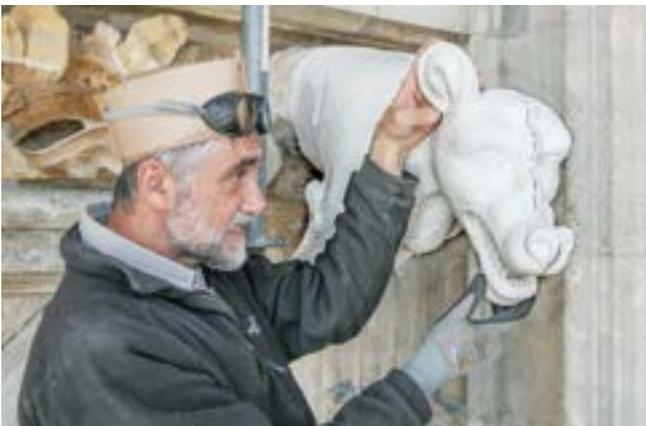
Anfertigung des Styropormodells vom fehlenden Wasserspeier

Wasserspeier gehören zu den charakteristischen Elementen gotischer Baukunst. Durch ihren intensiven Kontakt mit Feuchtigkeit sind sie besonders gefährdet. Ein Wasserspeier war schon vor längerer Zeit völlig abgebrochen und musste ergänzt werden, da die Fehlstelle – zumindest nach der Reinigung – vom Stephansplatz aus sehr gut sichtbar ist. Alte Abbildungen und die Umgebung liefern die entscheidenden Hinweise für die Form der Kopie. Um diese optimal anpassen zu können, wurde ein Styropormodell an Ort und Stelle erstellt, das dann in der Werkstätte in Stein ausgeführt wird.

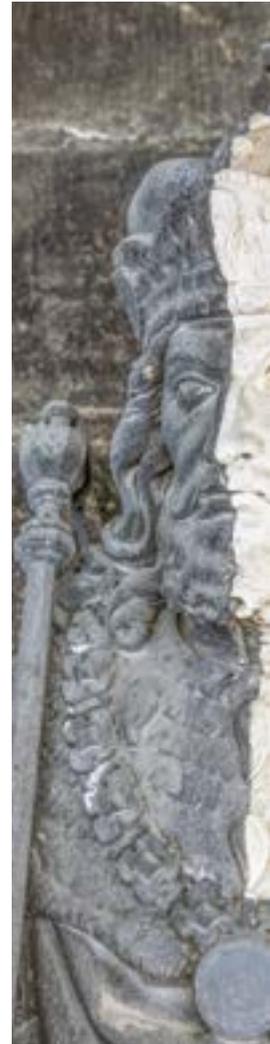
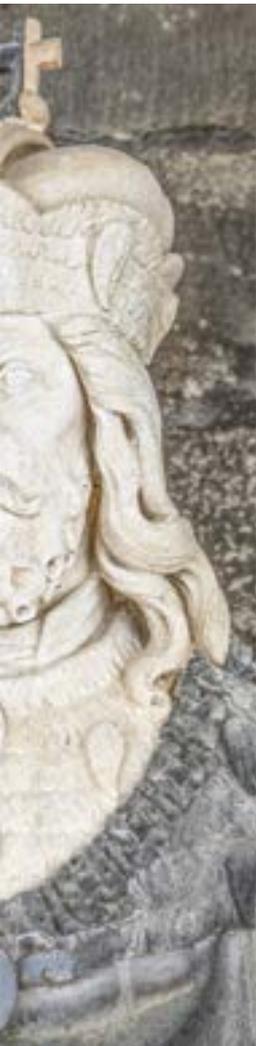
Teilfreigelegte Figur von H

erzog Albrecht IV.

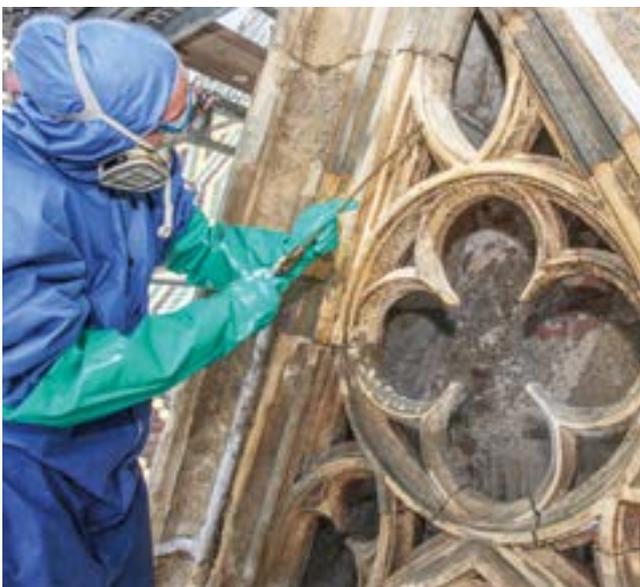
Vorreinigung des Giebelmaßwerkes mit dem Mikrosandstrahlgerät

Die Kombination von Ziegelmauerwerk und Stein, die extrem zierlichen Formen und ihre exponierte Lage führten im Lauf der Zeit zu schweren Schäden an der Bausubstanz. Manche der Säulchen sind bei einer Länge von über 3 m lediglich 5 cm dick. Die zur Fixierung eingearbeiteten Eisenzapfen können bei Rost die filigranen Steinteile sprengen und gefährden so ihren Bestand. Einige von ihnen mussten deshalb erneuert werden, bei anderen war der Ersatz der Eisenzapfen durch rostfreies Material und die Reparatur der Säulen-Ansätze ausreichend.

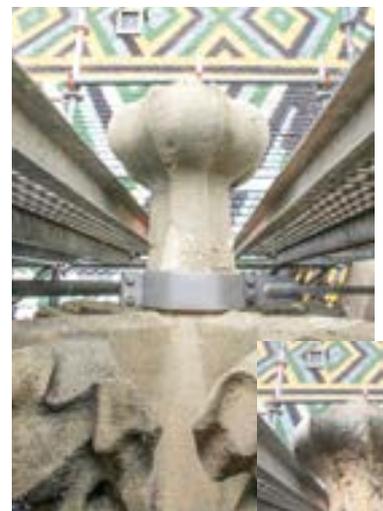
Eine durchgerostete Eisenklammer wurde gegen eine neue aus Nirosta ausgetauscht

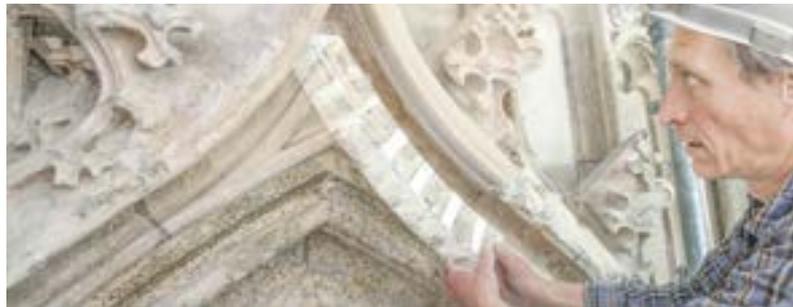
Dass in diesem Frühjahr und Sommer beide Abschnitte eingerüstet waren, machte es möglich, abschnittsübergreifend zu arbeiten und schon mit den Vorbereitungsarbeiten an den neuen Teilen zu beginnen: Die zu ersetzenden Steine konnten genau bestimmt werden, ihre Maße genommen und die für die Neuanfertigung erforderlichen Schablonen hergestellt werden.

Erstellen einer Schablone für die Anfertigung eines komplizierten Werkstückes

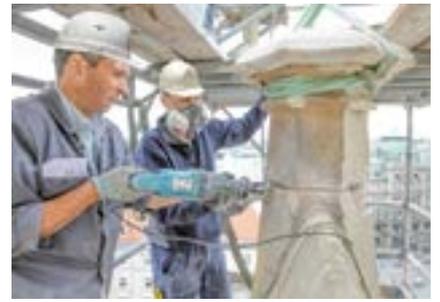
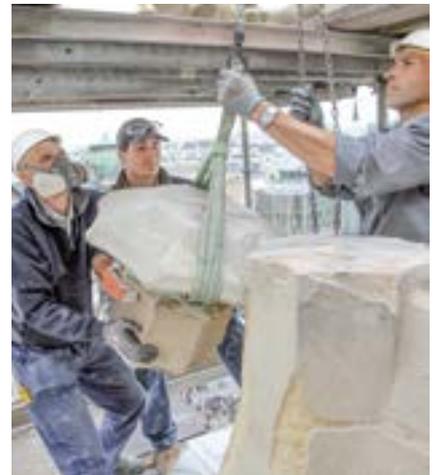
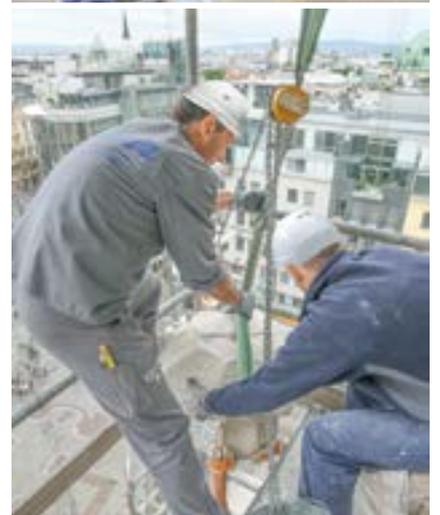
Besonders exponiert sind die oberen Giebelabschlüsse. Diese großen Steine sitzen auf den Ziegelgiebelwänden auf und schließen die Flanken, die aus Stein gearbeitet sind, ab. Durch die unterschiedlichen Materialien (auch Eisen) kommt es immer wieder zu Bewegungen zwischen den einzelnen Teilen des Giebels und damit zu Spannungen und Rissen gerade in den Giebelabschlüssen.

Der Abbau des Friedrichsgiebel-Abschlusses

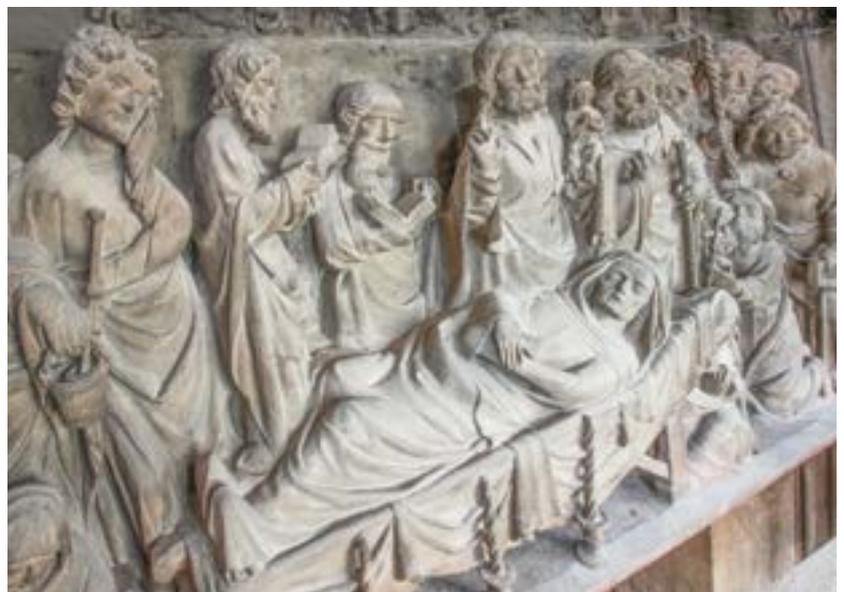
Das Tympanon vom Bischofstor – die Darstellung vom Tod Marias

Ein internationales Projekt, bei dem St. Stephan Partner ist, beschäftigt sich mit mittelalterlichen Portalen an europäischen Kathedralen. Einerseits wird die Bautechnik und stilistische Entwicklung von Portalen und ihren Kunstwerken erforscht, andererseits auch die Bedeutung, die sie für die Betrachter der Errichtungszeit hatten. Im Rahmen des Projektes, das unter Leitung der Universität Bamberg durchgeführt wird, erfolgten gründliche Untersuchungen des Singer- und des Bischofstores.

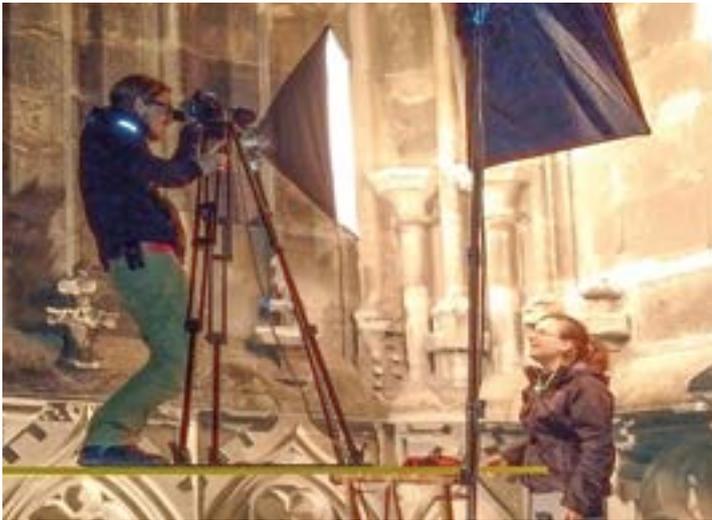
Die Untersuchungen im Rahmen des Projektes Nano-Cathedral

Um die Nachhaltigkeit der Restaurierungsmaßnahmen und die Erhaltung der Substanz von St. Stephan zu verbessern, muss neben der Anwendung der originalen Techniken, wie sie die Dombauhütte St. Stephan seit Jahrhunderten pflegt, auch immer nach neuen Möglichkeiten der Konservierung gesucht werden. Die Dombauhütte St. Stephan ist derzeit Partner in einem Forschungsprojekt, das von der Europäischen Union finanziert wird. Durch „Nano-Cathedral“ sollen moderne Mittel gefunden werden, die durch Einsatz von kleinsten Teilchen (deren Größe im Nanometerbereich liegt) zur Behandlung des Steines seine Haltbarkeit verbessern können. Nach Labortests werden die neuen Behandlungsmethoden zunächst bei ausgebauten Steinen des Domes in Feldversuchen eingesetzt. Wenn sie sich nach längerem Test unter natürlicher Bewitterung bewähren und keine Schäden für den Stein und die Umwelt verursacht haben, können sie auch am Dom selbst eingesetzt werden. Die behandelten Bereiche müssen aber auch nach Ablauf der eigentlichen Test- und Entwicklungsphase weiterhin beobachtet werden.

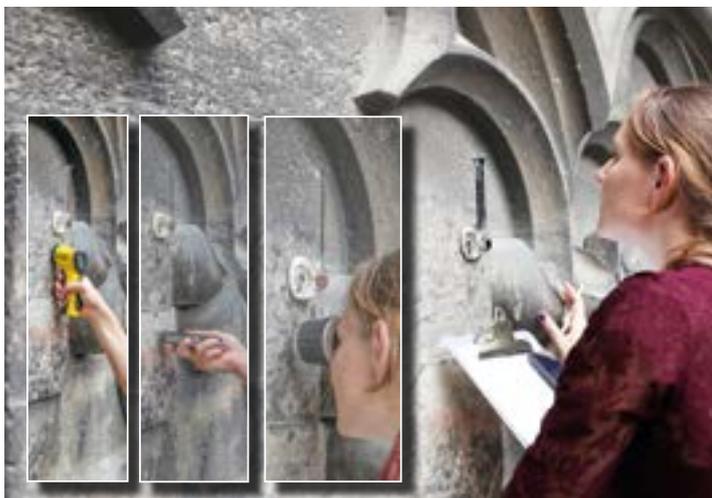
Die Untersuchung der Eigenschaften der Steine am Stephansdom, unter anderem: Temperatur, Körnung und Wasserdurchlässigkeit

Der Stephansdom ist eines der repräsentativen Kunstwerke, die für die Tests europaweit ausgewählt wurden, um Aufschlüsse über die Wirksamkeit der neuentwickelten Behandlungsmittel an unterschiedlichen Steinen (Marmor, Sandstein, Kalkstein) unter verschiedenen Klimabedingungen zu erhalten.

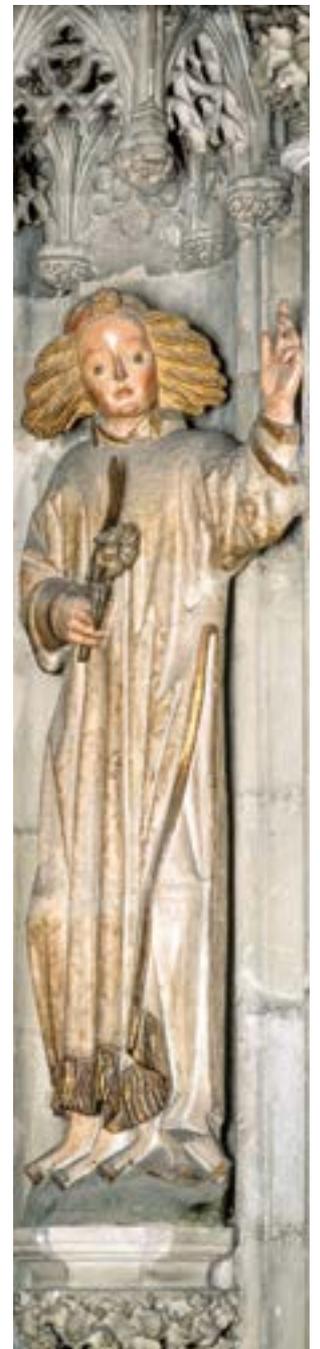
Verkündigungsengel

Der Engel aus der Verkündigungsgruppe an der Nordwand des Langhauses (beim Bischofstor, in dem sich derzeit der Domshop befindet) wurde von der Dombauhütte zur gründlichen Untersuchung und Restaurierung abgenommen und in die Werkstätten des Bundesdenkmalamtes gebracht. Auf Basis dieser Untersuchungen soll dann ein Konzept für die übrigen Figuren erarbeitet werden, um diese wichtigen Elemente der Ausstattung des Stephansdomes bestmöglich bewahren und ihre ursprüngliche Erscheinung weitgehend wieder herstellen zu können.

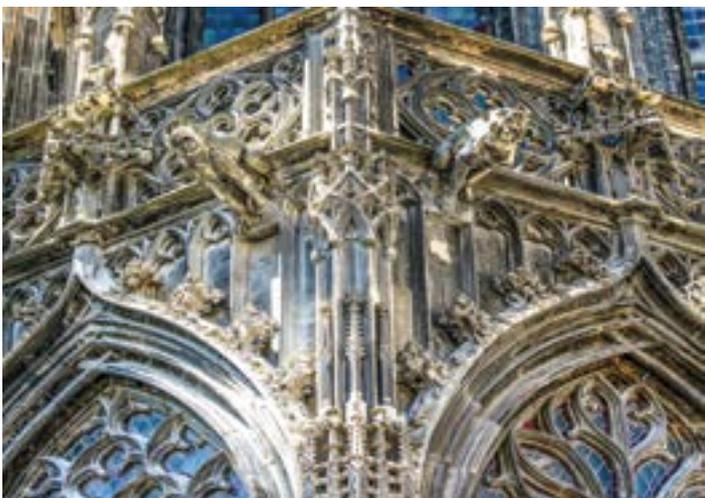
Der obere Teil des Bischofstores, das nach Abschluss der Umbauarbeiten wieder öffentlich zugänglich wird

Im Zuge dieser Arbeiten wird auch der nördliche Bereich des Stephansplatzes neu gestaltet, was besonders das Umfeld der Werkstätten der Dombauhütte zu St. Stephan betrifft, darunter auch das prachtvolle Bischofstor.

Mit der Umgestaltung soll ein Zugang zu diesem wertvollen Kunstwerk des frühen 16. Jahrhunderts geschaffen und damit der Platz nördlich des Domes verschönert und aufgewertet werden.

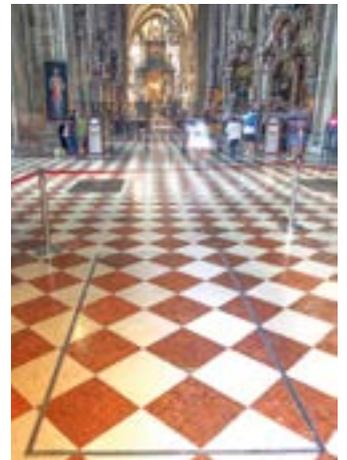
Sesseldepot – Deckel im Boden im Inneren des Domes und ein „unterirdischer“ Blick hinein

Nun konnte in einem unterirdischen Raum, der bei den archäologischen Grabungen anlässlich der Restaurierung des Riesentores 1996/97 entstanden ist, ein neues Sessellager eingerichtet werden. Dafür wurde ein Lastenaufzug eingebaut, der genug Fassungsvermögen hat, um mit wenigen Arbeitsgängen die erforderlichen Sessel zu transportieren. Im geschlossenen Zustand ist er nicht sichtbar, da sein Deckel im Pflaster verschwindet. Die Arbeiten zur betrieblichen Ablaufverbesserung im Dom gehören nicht zur Erhaltung des Domes und werden daher vom Domkapitel und nicht vom Verein „Unser Stephansdom“ finanziert. Damit kann auch das künstlerisch besonders wertvolle Singertor von dieser nicht adäquaten Nutzung befreit und in den nächsten Jahren restauriert und der Öffentlichkeit wieder zugänglich gemacht werden.

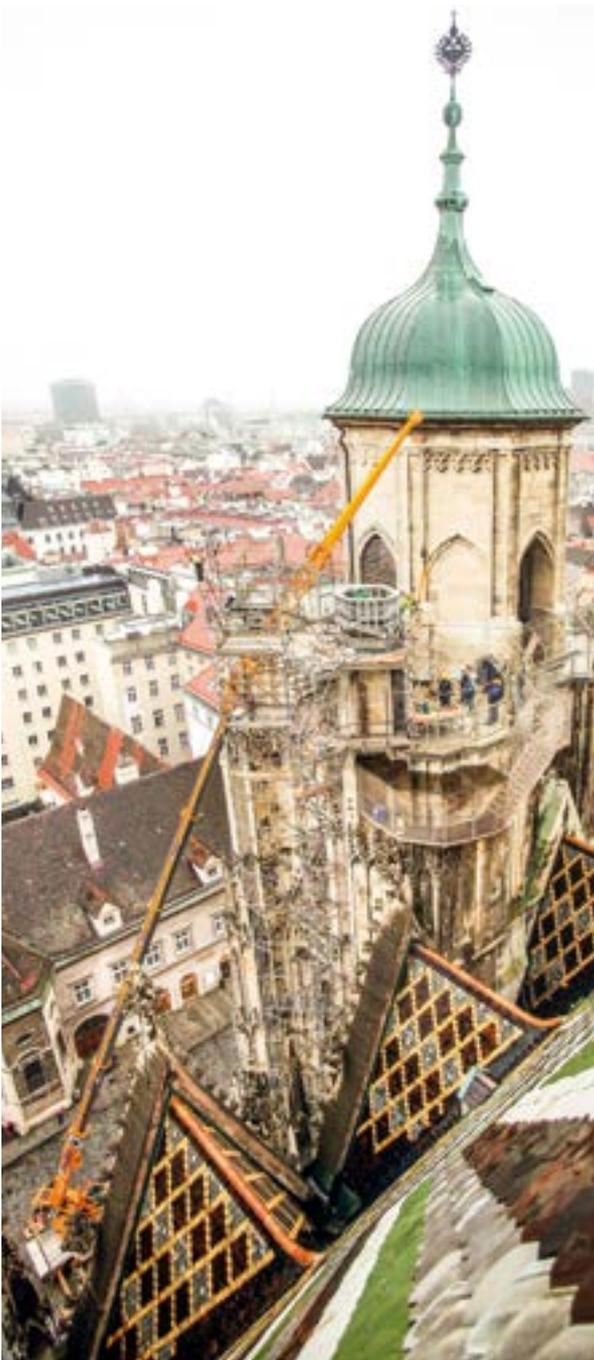
Die Montage des neuen Aufzuges auf den Nordturm

Im Zuge des Wiederaufbaues nach 1945 als Bauaufzug im Schacht einer ehemaligen Wendeltreppe errichtet, war die Technik des mittlerweile zum Personenaufzug zur Pummerin gewordenen Liftes dringend erneuerungsbedürftig.

Die alte Antriebstechnik aus den 60er-Jahren, die in letzter Zeit immer öfter Anlass für Störungen war, konnte nicht mehr repariert werden, da Ersatzteile immer schwieriger zu beschaffen waren. Um weiterhin die gesetzlichen Sicherheitsauflagen einhalten zu können, entschloss man sich daher zu einer Totalerneuerung der Antriebs- und Steuertechnik.

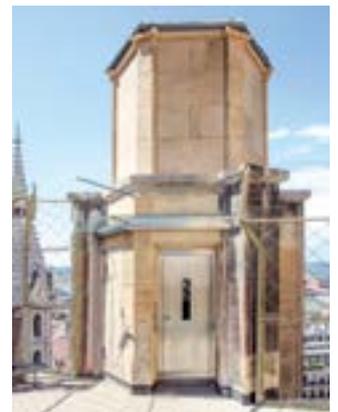
Im Zuge der Bauarbeiten wurde der Lift nicht nur modernisiert, sondern auch verlängert, sodass er nun direkt auf die Plattform des Turmes, auf das Niveau der Pummerin, führt. Der Weg über einen Gitterrost und eine Stahltreppe entfällt nun, damit ist eine der Hürden für Menschen mit Höhenangst beseitigt und vor allem der Zugang zu Pummerin und Aussichtsplattform nun auch barrierefrei möglich.

Neuer Aufzugsaufbau mit Ausgang auf den Nordturm

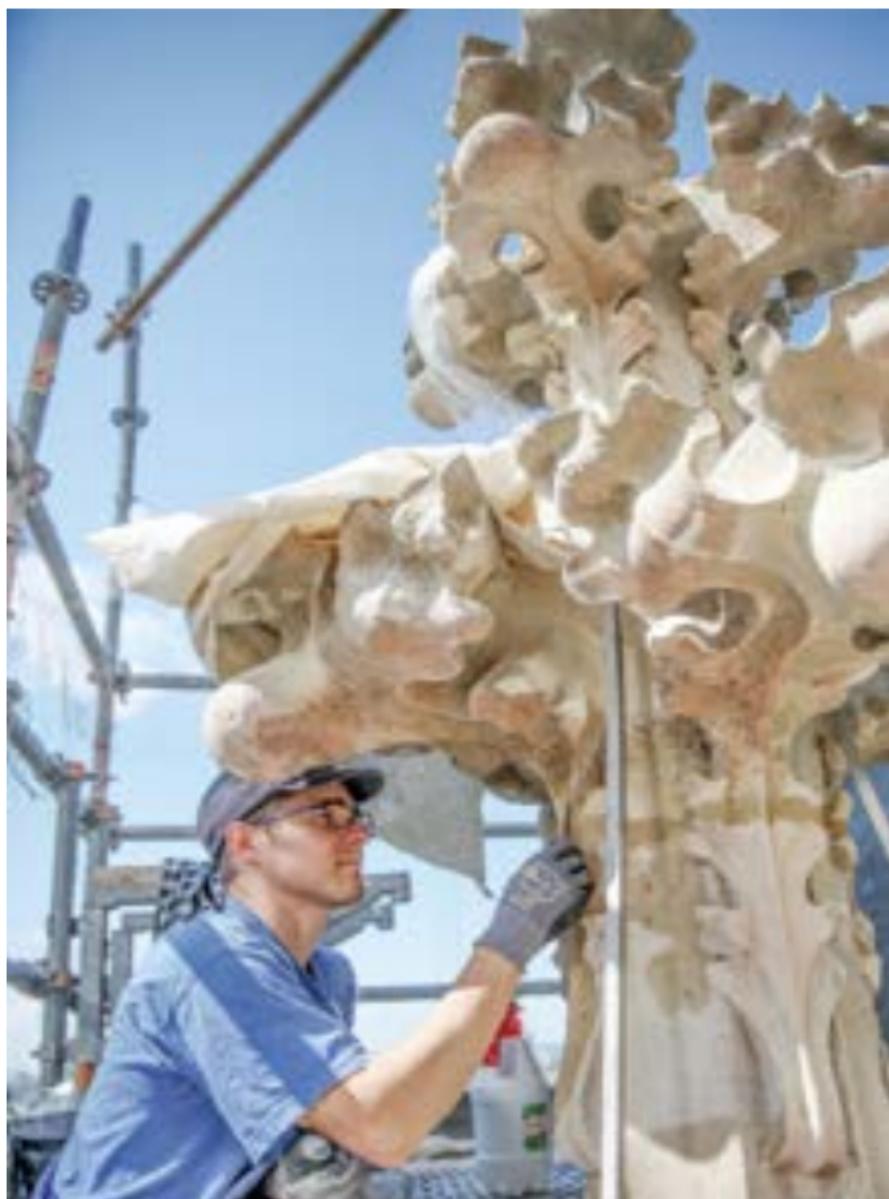
Kreuzrose – schließen offener Fugen
