UNSER  
STEPHANSDOM

Nr. 90 / DEZEMBER 2010

# SÜDTURM

## RESTAURIERUNGSPROBLEMATIK UND ARBEITSTECHNIKEN

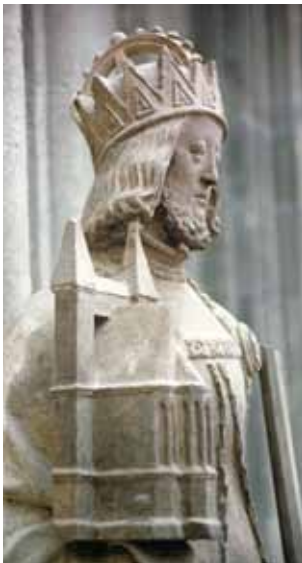
Rudolf der Stifter mit einem Dommodell mit gleich hohen, niedrigen Türmen.

ursprünglich viel niedriger geplante Turm – wie man anhand der Dommodelle aus der Zeit Rudolfs des Stifters um 1365 sehen kann – erreichte letztendlich 137 m Höhe. Die Tragfähigkeit des Unterbaus ist bei weitem ausreichend, um diese erhöhte Last zu tragen. Der Wechsel von Form, Baumaterial und Oberfläche erfordert aber eine differenzierte Herangehensweise, da die unterschiedlichen Steinmaterialien ihren spezifischen Eigenschaften entsprechend behandelt werden müssen.

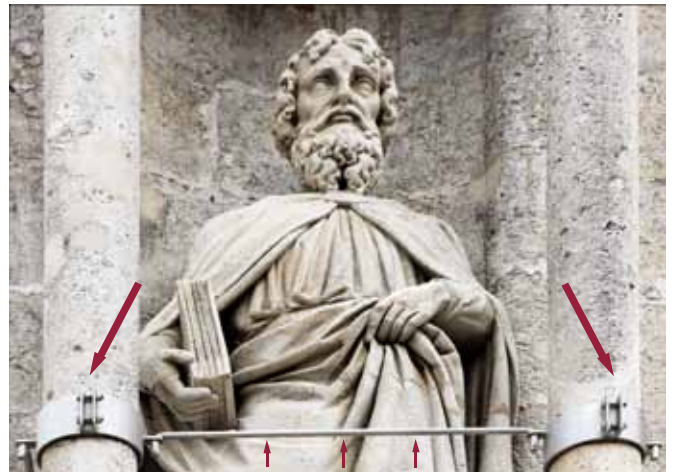
Steinfigur mit neuer Sicherungskonstruktion aus Edelstahl.

Mit dem gefestigten Untergrund können viele Fialen, Kreuzblumen und andere filigrane Details, die aus Sicherheitsgründen in den letzten Jahren abgenommen werden mussten, wieder am Turm angebracht werden, ohne die Gefahr, dass sie herunterfallen. Damit kann auch die ursprüngliche, reiche Form des Turmes wiederhergestellt werden.

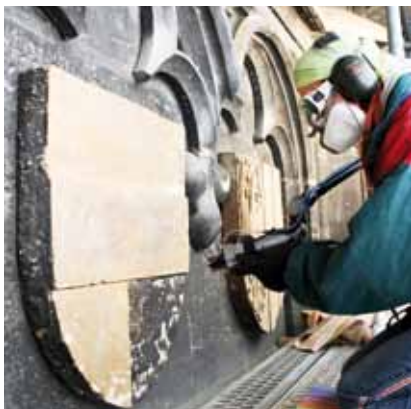
Die Bundesländerwappen wurden sorgfältig mit Laser gereinigt.

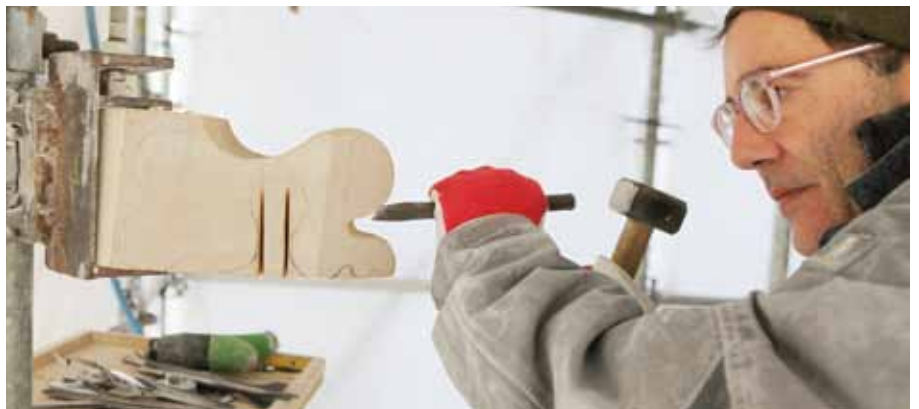
Steinmetzarbeiten am Gerüst – eine Krabbe wird direkt „an Ort und Stelle“ aus dem Stein gehauen.

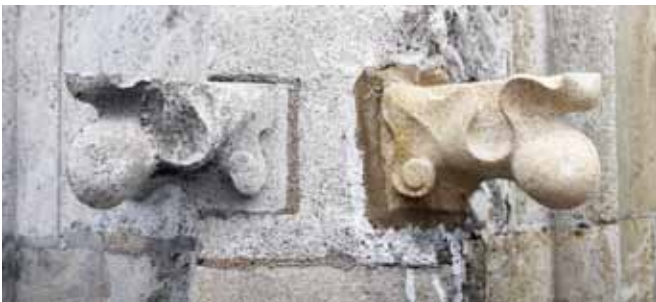
Links eine gereinigte, alte Krabbe, rechts eine neu angefertigte. Die Fugen wurden mit Restauriermörtel geschlossen.

Dafür werden Gesimse mit Blech geschützt. Fugen und Risse müssen geschlossen werden. Um die Feuchtigkeit möglichst rasch wieder aus dem Stein austreten zu lassen, müssen die Oberflächen intakt und offenporig gehalten werden: Oberflächenversiegelungen können nur in speziellen Situationen dauerhaften Schutz bieten.

Die vielfältige Baugeschichte des Turmes drückt sich in der Vielfalt der Steinmaterialien aus, die so weit wie möglich erhalten werden soll. Deshalb versucht die Dombauhütte möglichst wenige Steine auszutauschen und nur Fehlstellen zu schließen bzw. in der Tragfähigkeit geschwächte Steine zu ersetzen. Kleinere Ergänzungen werden durch Antragen von Mörtel durchgeführt.

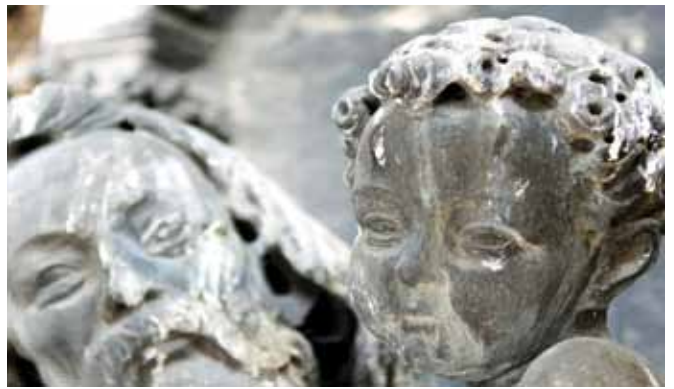
Der fein ausgearbeitete Figurenschmuck am Südturm ist von Taubenkot verschmutzt.

Die Dombauhütte bemüht sich, die typischen Schadensursachen schon im Voraus zu erkennen und zu beheben. Neben der Oberflächenreinigung und dem Schließen von Rissen gehört dazu auch das Entfernen von Pflanzenbewuchs, Vogelkot und anderen Schadstoffquellen.

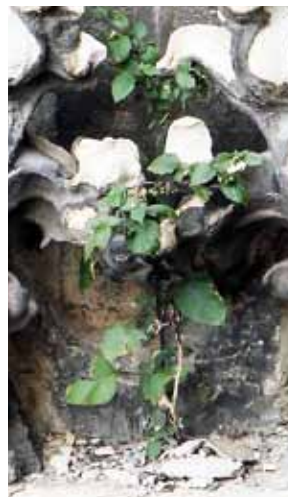
Algen, Moose, Flechten, aber auch kleine Bäumchen sprengen mit ihren Wurzeln die Steinspalten.

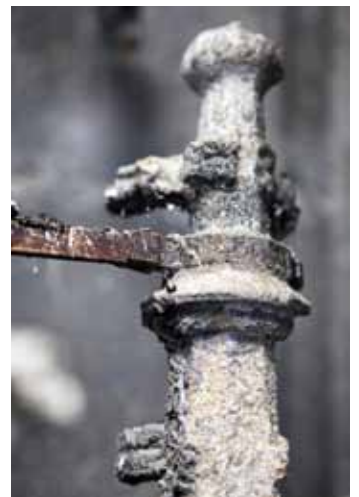
An der Ostseite des Turmes, die derzeit nicht eingerüstet ist, erkennt man an der Oberfläche sehr deutlich den Unterschied zwischen dem oberen – schon restaurierten – Bereich und dem noch unrestituierten unteren Teil: Die schwarzen Krusten, die durch Schwefelverbindungen in der Luft an der Steinoberfläche entstehen und diesen überziehen, schädigen vor allem die dahinterliegende Substanz: Sie müssen als erstes entfernt werden.

Eine kleine Fiale – unter deren schwarzer Kruste die Sandsteinoberfläche sehr stark verwittert ist.
