UNSER
STEPHANSDOM

Nr. 95 / MÄRZ 2012

DAS DACH VON ST. STEPHAN

DOMBAUMEISTER ARCH.
DI WOLFGANG ZEHETNER

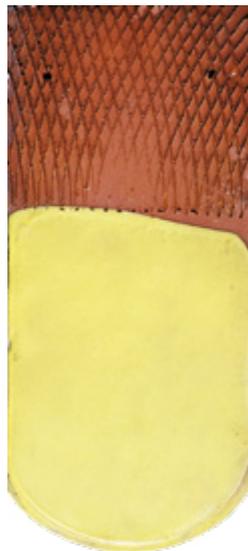
Glasierter Dachziegel.

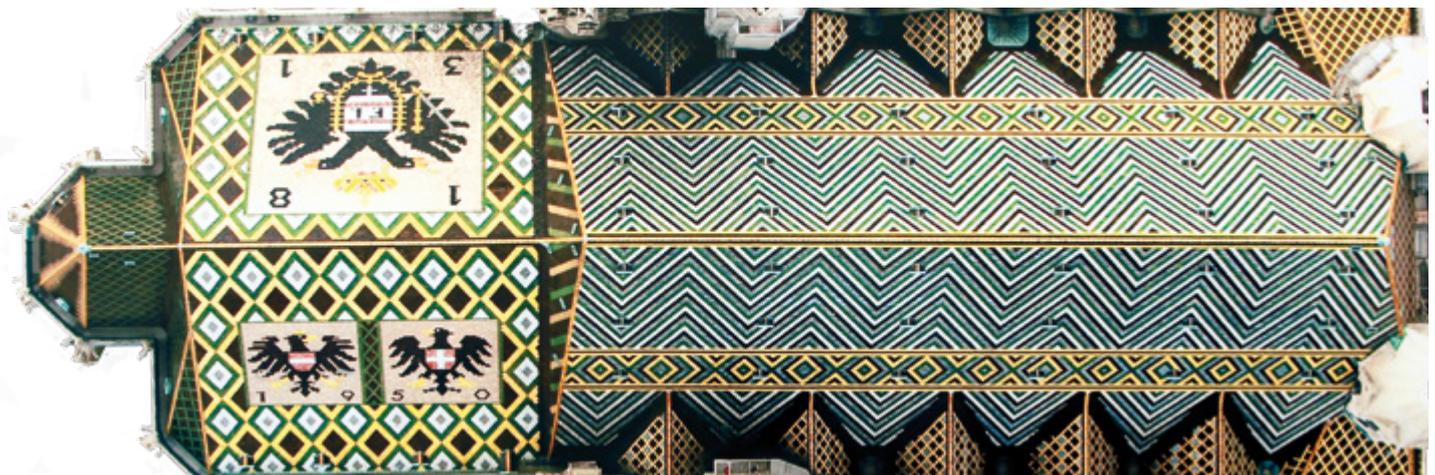
Die Gesamtansicht des Daches von St. Stephan aus der Vogelperspektive.

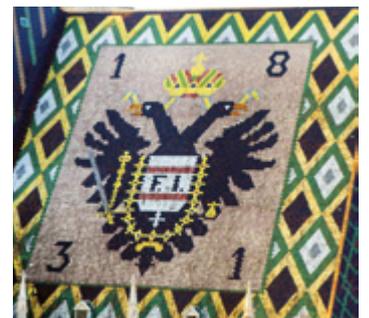
Die Jahreszahl 1831 mit dem Doppeladler an der Südseite des Chordaches – eine aktuelle Aufnahme.

Von den historistischen Erhaltungs- und Erneuerungsmaßnahmen des 19. Jahrhunderts war das Dach relativ früh betroffen: 1831 wurde das Dach neu gedeckt. Das Südliche Chordach wurde mit dem Doppeladler und der Jahreszahl, das Nördliche mit dem doppelten Kreuz und der Jahreszahl gestaltet. Dieses heute noch sichtbare Bild macht die mehrfache Funktion von St. Stephan sehr anschaulich deutlich: Der Dom ist nicht nur Sitz des Bischofs (ausgedrückt durch das Kreuz), sondern auch Mittelpunkt und Wahrzeichen des gesamten Landes (ausgedrückt durch das damalige Staatswappen mit dem Doppeladler).

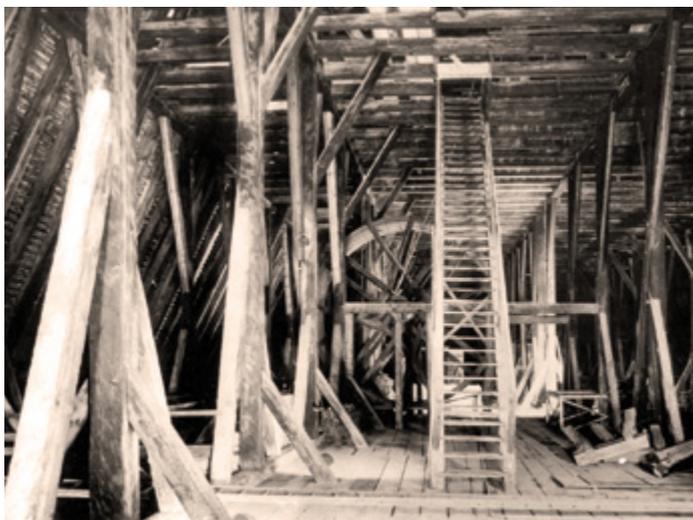
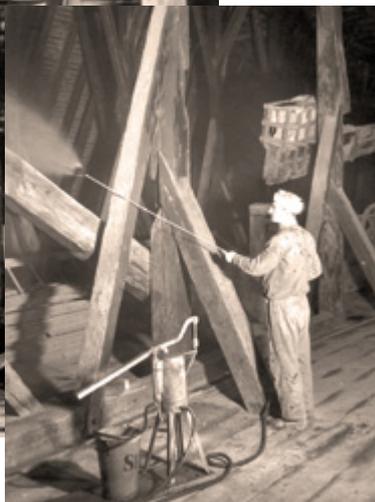
Oben: Der alte Dachstuhl aus Lärchenholz.
Rechts: Brandschutzimprägnierung des Dachstuhles ca. 1943.

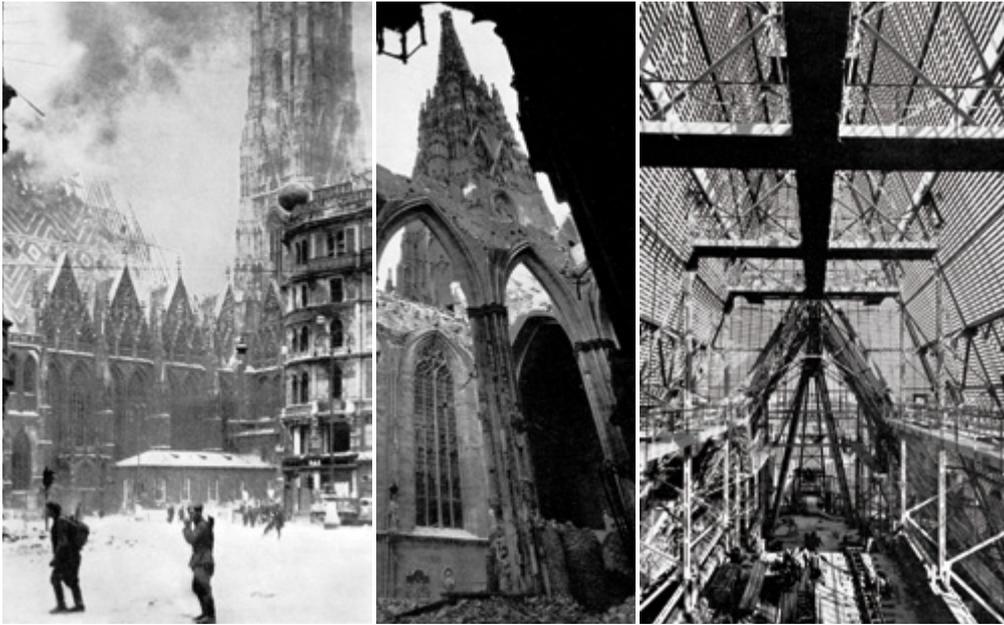
In den letzten Kriegstagen wurde das Dach völlig zerstört. Ganz rechts: Die neue Stahlkonstruktion des Daches.

Von kleineren Schäden abgesehen überstanden der Dom und auch das Dach die Kriegshandlungen des 2. Weltkrieges, erst die Brandschatzung der benachbarten Geschäftshäuser in den letzten Kriegstagen löste die völlige Zerstörung des Daches aus: Durch Funkenflug sprang der Brand auch auf den Dom über. Die Erneuerung des Daches war eine der ersten Maßnahmen zur Sicherung des Bestandes und zum Wiederaufbau des Verlorenen, denn die Gewölbe des Domes waren ungeschützt Regen, Schnee und Frost ausgesetzt und damit in höchstem Maße gefährdet. Schon bald konnte über den Gewölben eine Betondecke eingezogen werden (1946 über dem Langhaus, 1948 über dem Chor), die mehrere Funktionen erfüllt: Sie war Arbeits- und Lagerfläche für den Wiederaufbau des Daches, ermöglicht bis heute das gefahrlose Betreten des Dachbodens, nimmt die horizontalen Kräfte des Dachstuhles auf und bildete für mehrere Jahre das eigentliche Dach des Domes.

sprechendes Bauholz in der Nachkriegszeit nicht zur Verfügung stand, konnte die originale Holzkonstruktion nicht wieder errichtet werden. Als nicht brennbares Material wurde Stahlbeton favorisiert, wegen des großen Gewichtes und des Mangels an Schalholz aber doch verworfen. Die Wahl fiel auf eine Stahlkonstruktion: Das Material war noch vorhanden, stellt keine Brandlast dar und ist vergleichsmäßig leicht. Die Stahlkonstruktion wiegt lediglich 600 Tonnen, der alte Lärchenholzstuhl wog mehr als das Doppelte. Betondecke und Stahlkonstruktion zusammen erreichen wieder das Gewicht der ursprünglichen Konstruktion.

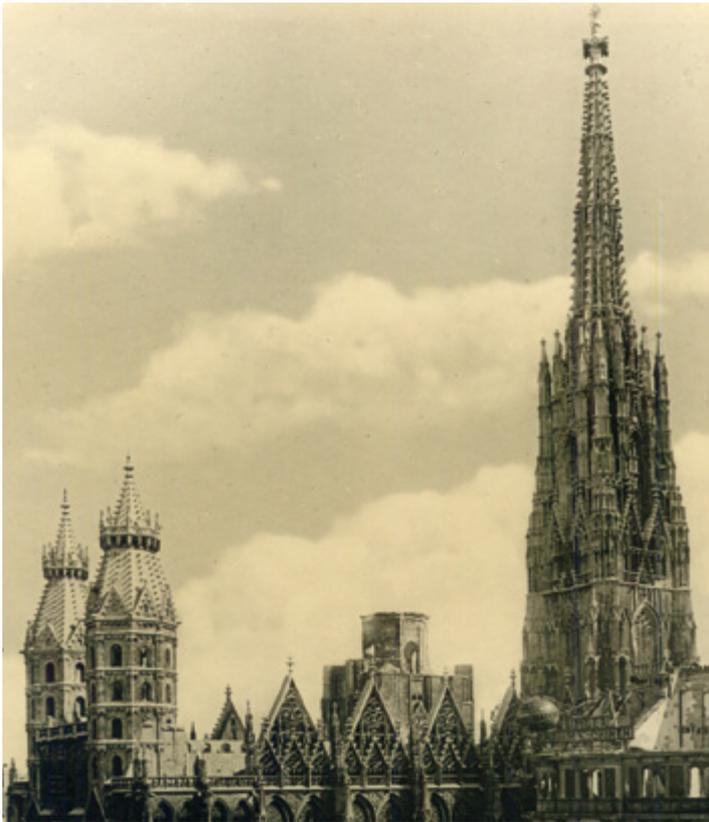
Der Dom ohne Dach nach Kriegsende.

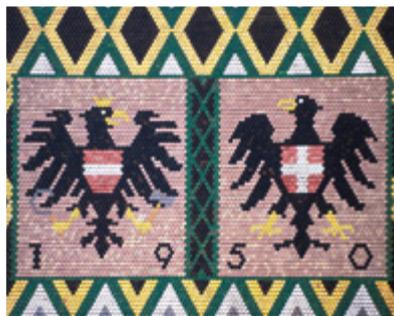
Die Jahreszahl 1950 mit den Wappen von Wien und Österreich an der Nordseite des Chordaches.

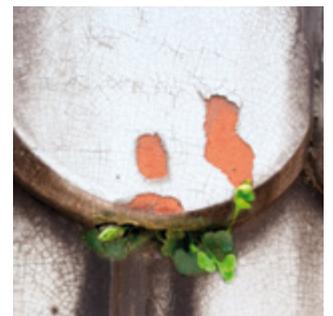
Schäden an einem Dachziegel – Sprünge und Abplatzungen der Glasur, Moose in den Fugen.

Erhaltungsarbeiten über. Zwar ist das Dach seit 1950 von größeren Schäden verschont geblieben, auf der großen Fläche gehen aber immer wieder durch Hagelschlag und den großen Winddruck Dachziegel zu Bruch, die in dem steilen Dach nur sehr aufwändig ersetzt werden können. Stürme belasten vor allem die Firstkappen und lockern sie. Da Schäden am Dach schnell behoben werden müssen, um gravierende Folgeschäden zu vermeiden, erfordert das Dach regelmäßige Wartungs- und Reparaturarbeiten, die hohe Kosten verursachen.
