UNSER
STEPHANSDOM

Nr. 98 / NOVEMBER 2012

BERICHT DES DOMBAUMEISTERS

ARBEITEN IM JAHR 2012

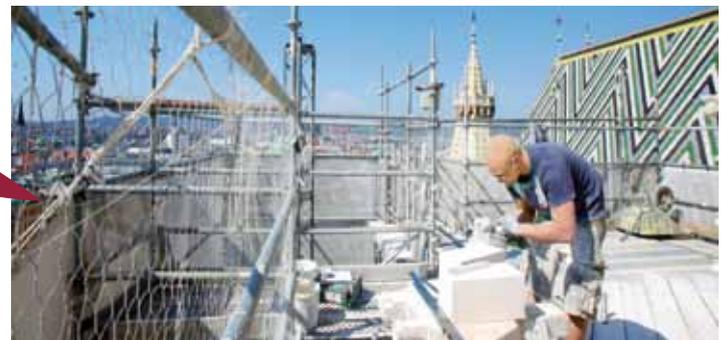
Arbeiten auf der obersten Etage des Südturm-Gerüsts

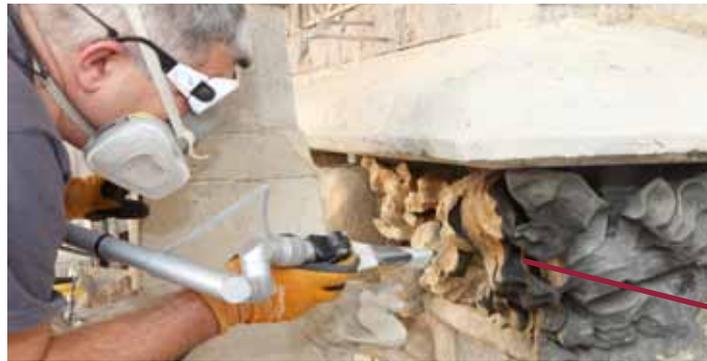
Laserreinigung des Blattwerkes oberhalb der Bartholomäuskapelle

Die erste Maßnahme der Restaurierung ist, wie am gesamten Dom, das Entfernen der schwarzen Sinterkruste. Sie beeinträchtigt durch ihre schwarze Farbe nicht nur das Erscheinungsbild des Domes, sondern stellt auch eine große Gefahr für die Substanz des Steines dar. Sie bildet sich durch schwefelhaltige Luftverunreinigungen im sauren Regen, durch die der Kalk im Stein zu Gips umgewandelt wird. Die Gips-

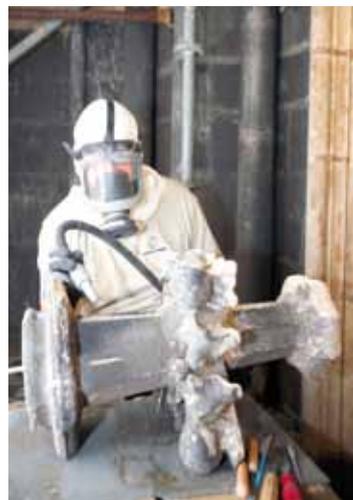
Reinigung der Oberfläche einer Kreuzblume mit dem Mikro-sandstrahlgerät

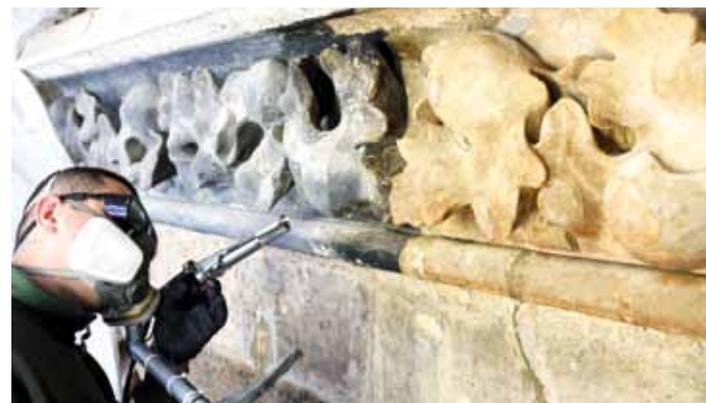
Laserreinigung des Blattwerkes am Südturm

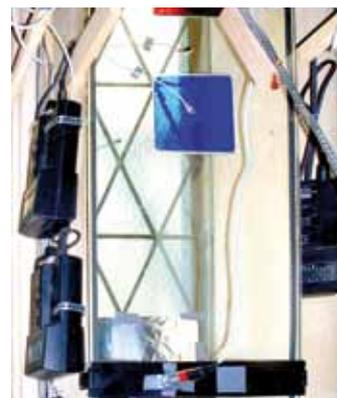
Testscheibe zur Messung der Wirksamkeit der Schutzverglasung

Nachdem im letzten Jahr die Testphase für die Schutzverglasung der wertvollen Fürstenscheiben mit positivem Ergebnis abgeschlossen werden konnte, wird nun mit der Durchführung der Arbeiten begonnen.

Die Schutzverglasung, die verhindert, dass sich die Glasmalereien bei Sonnenschein zu stark aufheizen, wurde bereits eingebaut. Die alte Rautenverglasung aus der Nachkriegszeit wurde an der Außenseite angebracht. Die Erscheinung an der Außenseite hat sich daher nur ganz geringfügig und kaum erkennbar geändert.

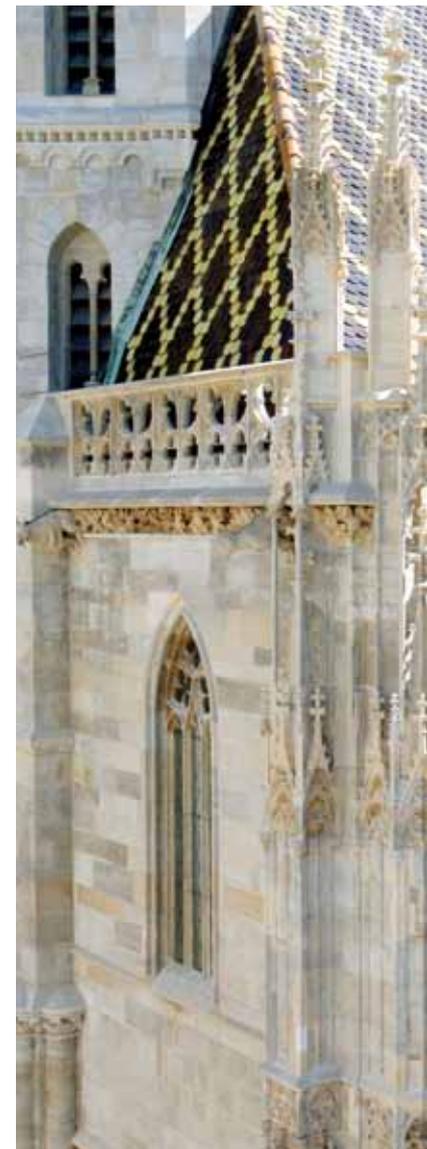
Linker Teil: bereits fertig restaurierte Westseite
Rechter Teil: noch zu restaurierende Außenseite

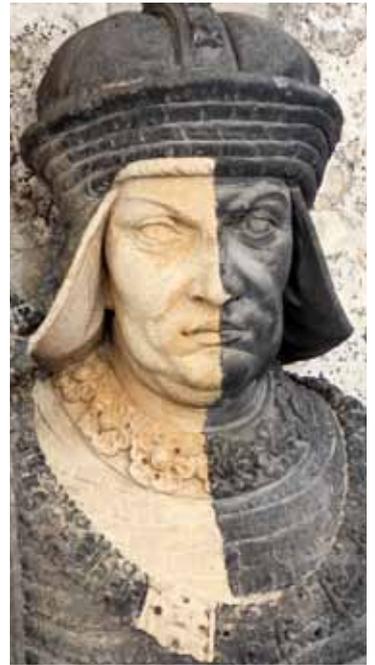
Leopold III (Detail) – seine rechte Gesichtshälfte wurde bereits mit dem Laser gereinigt

An den Strebepfeilern der Eligius- und Bartholomäuskapelle befinden sich schöne Skulpturen – u.a. der Evangelist Johannes und Leopold III –, die noch erhalten werden können, aber nach Restaurierung verlangen. Sie sind jedoch in enge Nischentabernakel eingepasst und können daher nicht einfach für die Restaurierung ausgebaut und in die Werkstatt verbracht werden. Die heikle Arbeit an diesen feinen Kunstwerken – an sich schon sehr anspruchsvoll – wird durch die Enge noch einmal wesentlich erschwert.

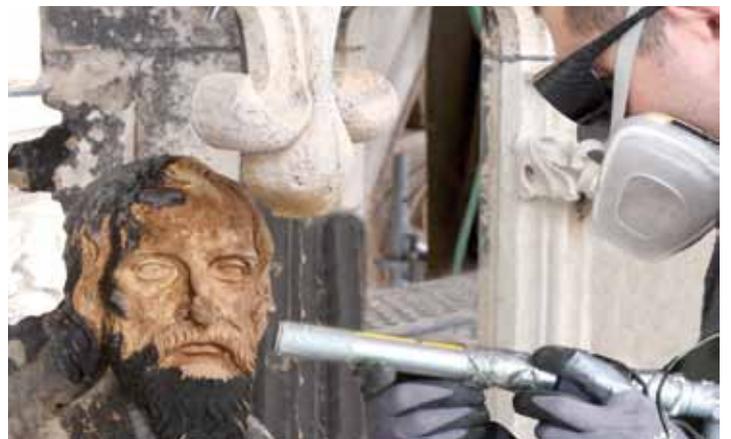
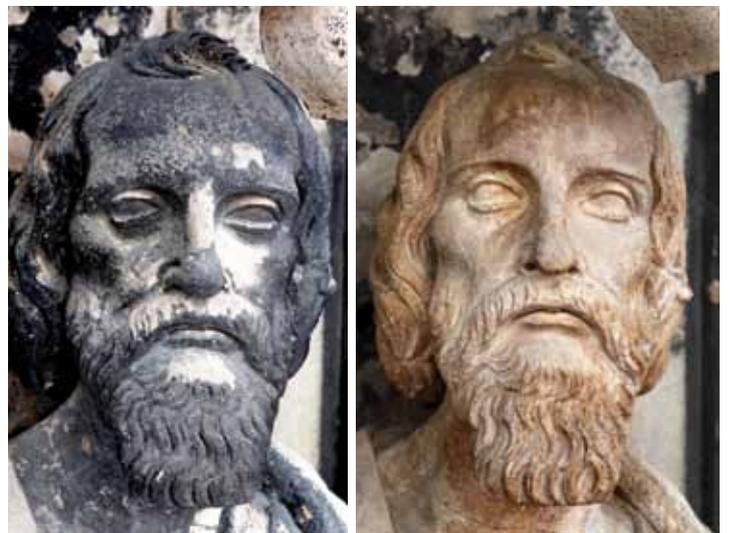
Das Attribut des Evangelisten Johannes, der Adler, zu Füßen der Skulptur angebracht, ist bis an die Grenze der Unkenntlichkeit verwittert und muss daher durch eine Kopie ersetzt werden.

Johannes der Evangelist – oben: während unten: vor und nach der Reinigung

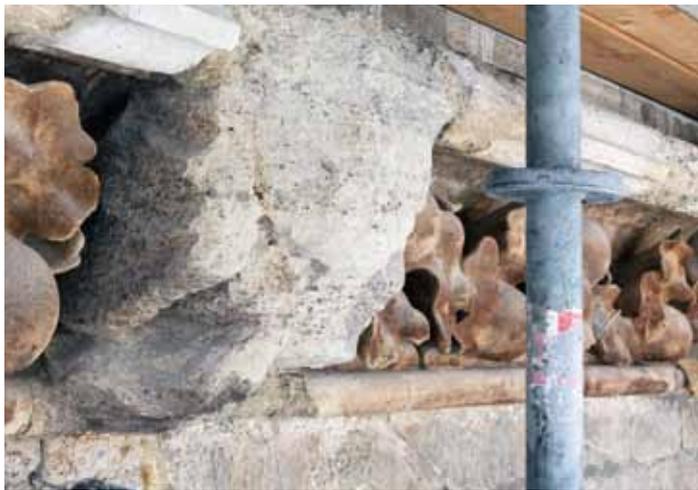
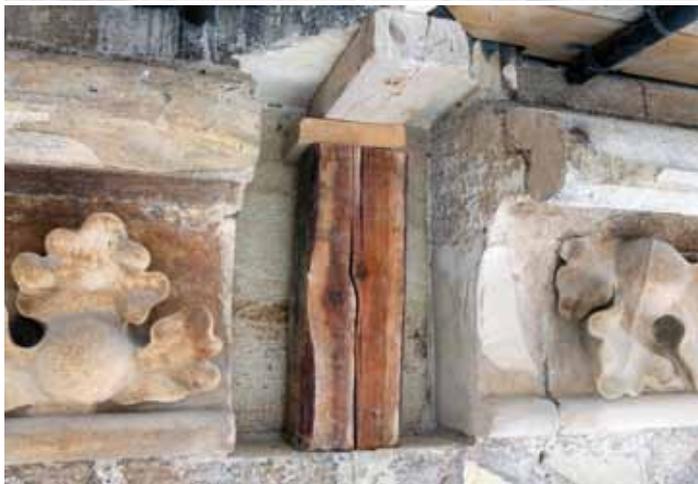
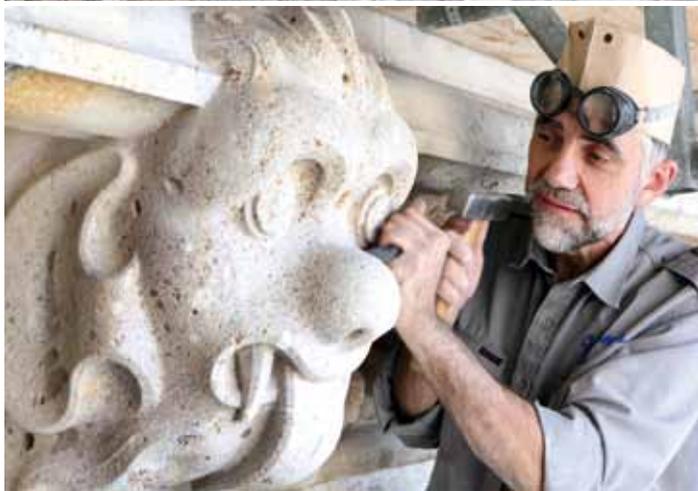
oben: ein bis zur Unkenntlichkeit verwitterter Maskaron am Südturm
mitte: ein „Platzhalter“ aus Holz für den neuangefertigten Maskaron
unten: Anpassungsarbeiten der Maskaron-Kopie durch einen Bildhauer der Dombauhütte

Durch ihre exponierte Position sind sie besonders der Erosion und der Feuchtigkeit ausgesetzt.

Sie bestehen aus relativ grobem Konglomeratgestein. An sich ist dieses Gestein sehr widerstandsfähig. Bei Verlust des Bindemittels im Stein (Kalk) entstehen jedoch im Vergleich zum Sandstein große Schädigungen durch das Ausbrechen der Konglomeratsteinchen. Einige dieser Fratzen sind daher bis zur Unkenntlichkeit entstellt.

Anhand von erhaltenen Resten, Vergleichsbeispielen und alten Abbildungen kann aber eine dem Original weitgehend entsprechende Kopie angefertigt werden. Um dem Erscheinungsbild und dem urtümlichen, fast groben Charakter der Masken gerecht zu werden, wurde nicht St. Margarethner Kalk-Sandstein, sondern – wie beim Original – ein grobkörniges Konglomerat gewählt:

In einem ersten Arbeitsschritt wird die Form der Fratzen zuerst in Ton modelliert, um die Gesamtwirkung beurteilen zu können. Dann wird die Form von einem Bildhauer der Dombauhütte in Stein übertragen.

Die abgewitterten alten Teile wurden sorgfältig ausgebaut und – soweit noch möglich – in das Lapidarium (in den Katakomben) verbracht. Die neuen Teile wurden an die richtige Stelle versetzt und dann an Ort und Stelle an die Umgebung angepasst.

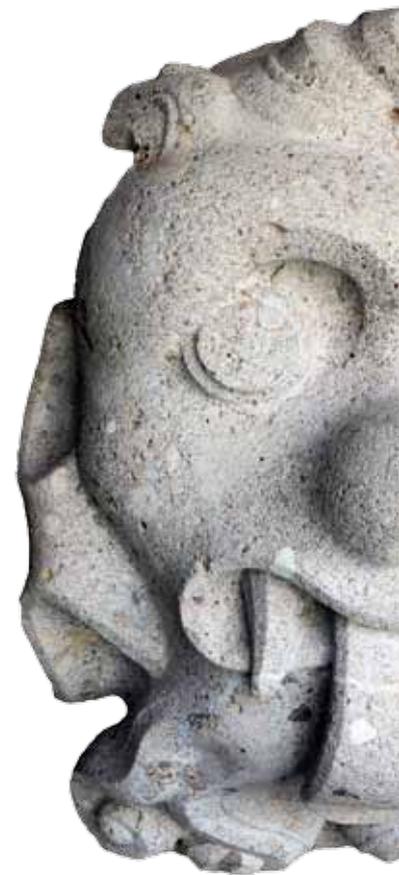
Kopie eines verwitterten Maskarons mit ausgestreckter Zunge, „Knollen“

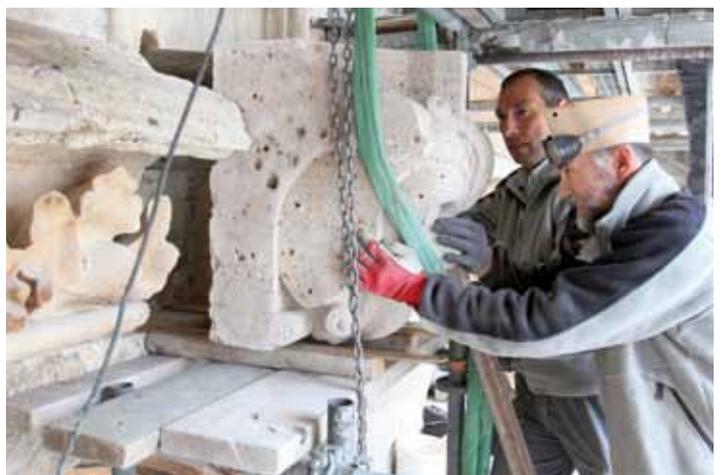
Versetzen der neuangefertigten Kopie des Maskarons

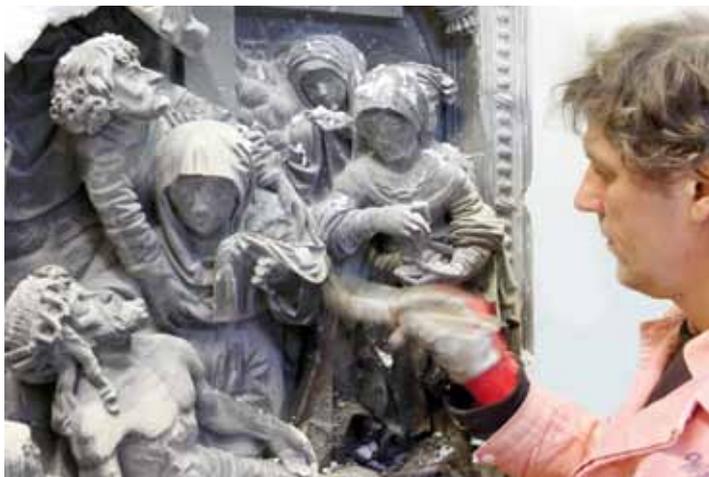
Reinigung des Epitaphs mit der Bürste

ten Sinterkrusten mit feuchten Kompressen angeweicht und anschließend mit Skalpell und Bürste entfernt. Die wichtigste Schadensquelle wird somit beseitigt und das Relief mit seiner feinen Modellierung wieder klar erkennbar gemacht.

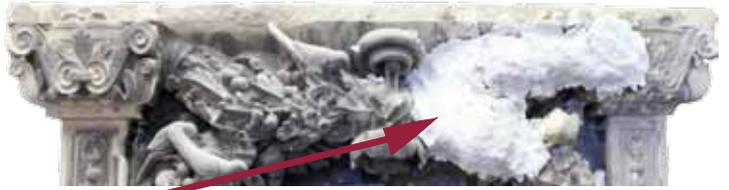
Mit feuchten Kompressen werden die Krusten angeweicht

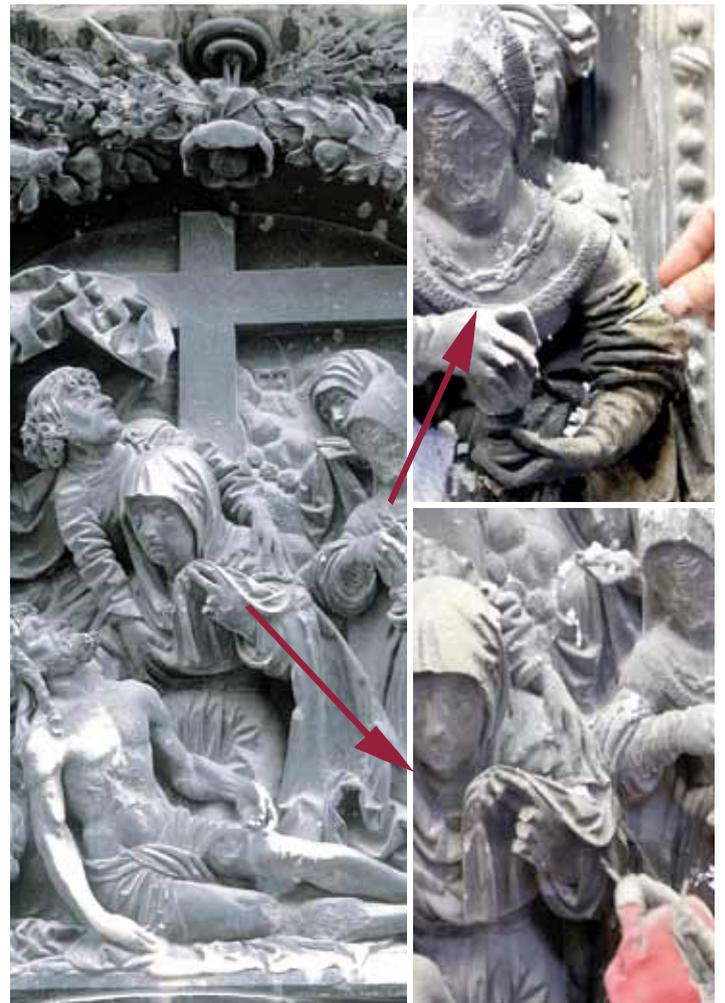
Mit dem Skalpell wird die angeweichte schwarze Kruste vorsichtig entfernt
