UNSER
STEPHANSDOM

Nr. 105 / SEPTEMBER 2014

LAUFENDE ARBEITEN AM DOM

Dombaumeister Arch. DI Wolfgang Zehetner

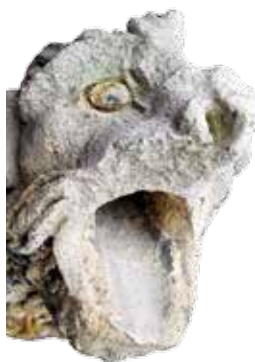
Wasserspeier durch Umwelteinflüsse beschädigt

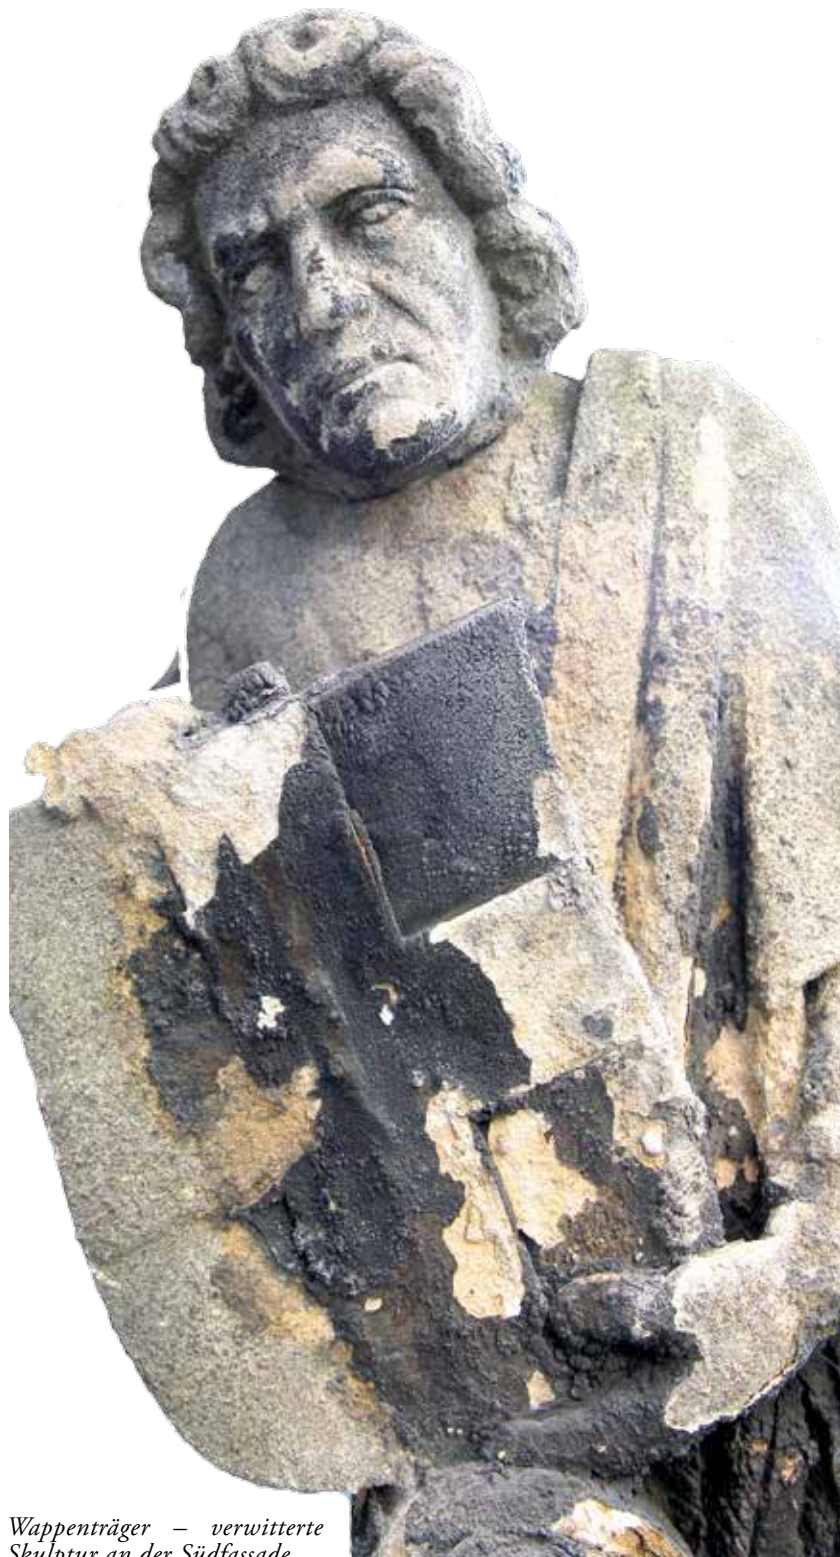
Wappenträger – verwittrte Skulptur an der Südfassade

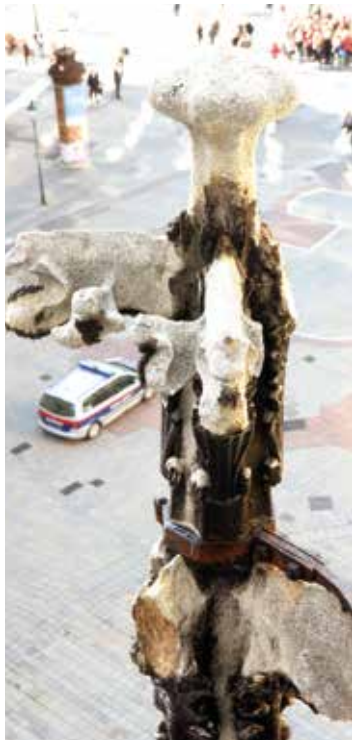
Verwitterte Kreuzrossette von Sinterkrusten überzogen, Teile schon abgesprengt

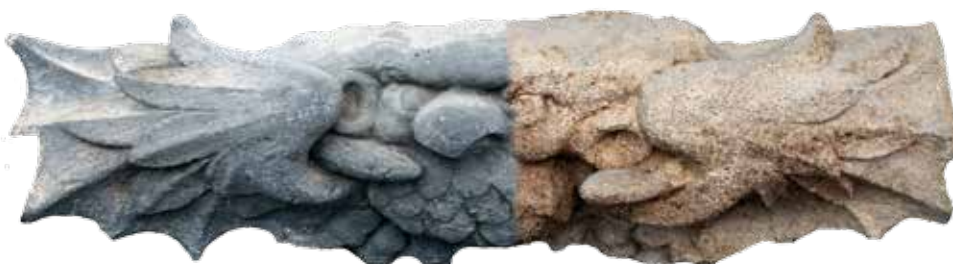
Steinerner Drache am Südturm während der Reinigung von der Sinterkruste

Bei der regelmäßigen Restaurierung und beim Auftreten von Schäden am Gebäude beginnt man üblicherweise mit der Reinigung der Oberflächen, denn unter der oft vorhandenen Schmutzkruste (Sinterkruste) können substanzielle Schäden am Bauwerk versteckt sein.

Diese Schmutzkrusten entstehen, wenn die schwefelhaltigen Verbindungen der Luftschadstoffe mit dem Kalk des Steines reagieren und ihn zu Gips umwandeln. Um schwerwiegendere Folgen zu verhindern, müssen diese Schichten entfernt werden. Am häufigsten müssen Fugen geschlossen werden.

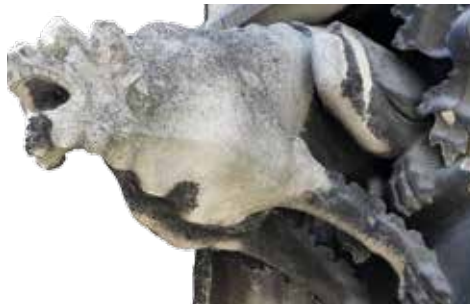
Verwitterter Wasserspeier

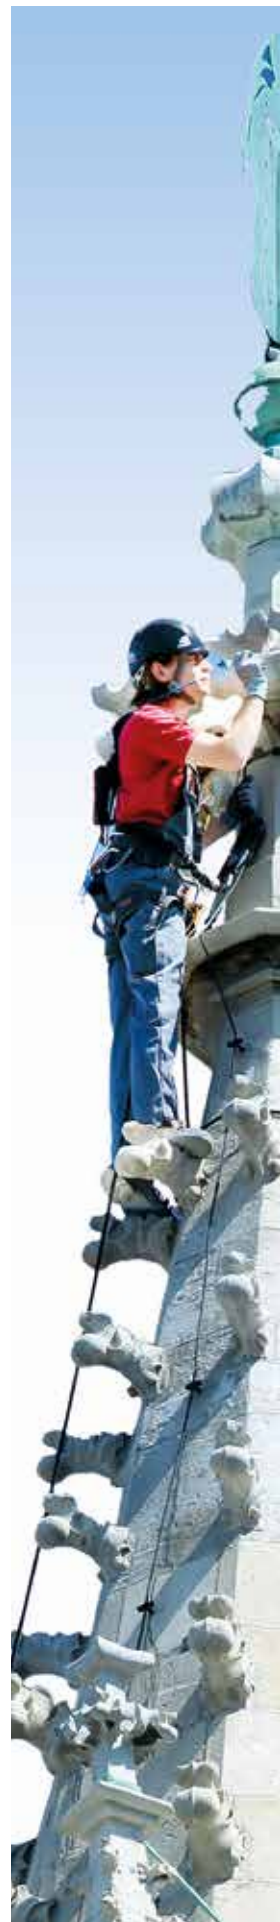
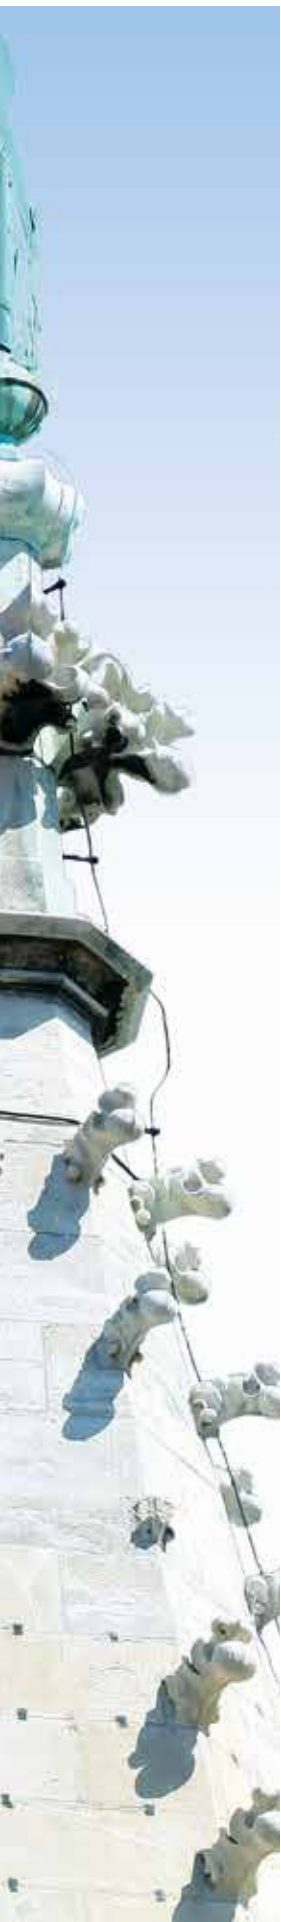
Spitze des Heidenturms – Am Turmhelm sind die typ. zu erkennen

ein jährlicher Routinecheck.
Die gotischen Krabben gut

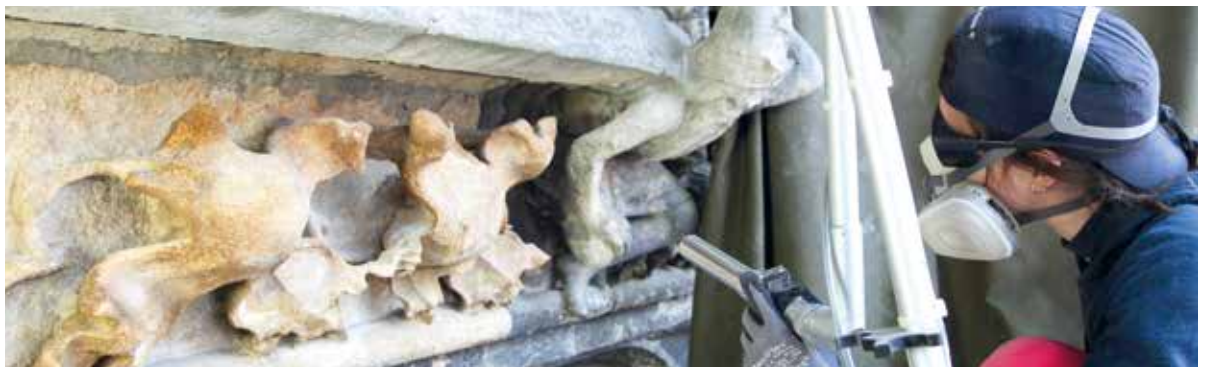
Laserreinigung des Laubwerkfrieses an der Südfassade

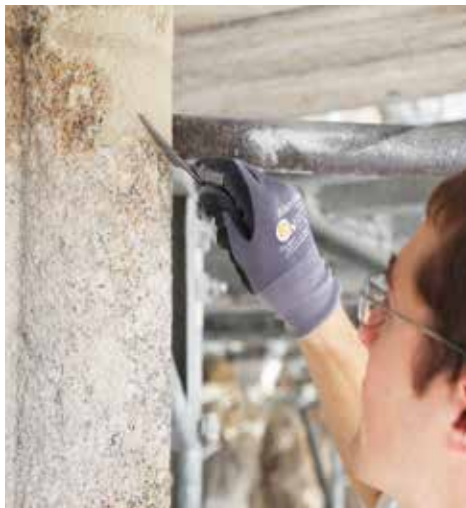
Verschließen einer Fuge

Die Bedeutung von Fugen in einem Natursteinbauwerk ist nicht zu unterschätzen. Die Fugen zwischen den Werksteinen sind ein ganz wichtiger Bestandteil des gesamten Bauwerkes. Ihre Restaurierung erfordert viel Erfahrung und Fingerspitzengefühl. Sie sind nicht nur das Füllmaterial zwischen den festen Steinen, sie müssen auch unterschiedlichste Funktionen erfüllen: Wind und Temperaturschwankungen verursachen Bewegung in der Substanz des Domes. Die Fugen müssen daher bis zu einem gewissen Grad nachgeben und weicher sein als der sie umgebende Stein, denn sonst wird dieser belastet und zermürbt. Andererseits müssen sie dicht genug sein, um keine Feuchtigkeit in das Mauerwerk eindringen zu lassen.

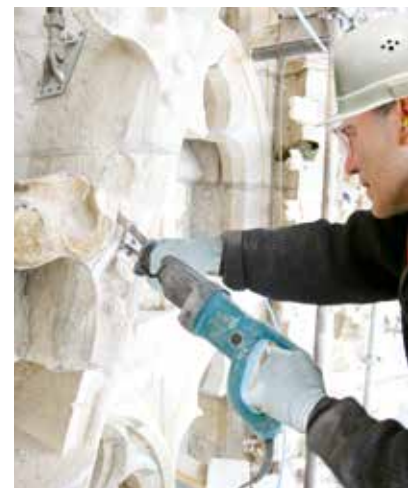
Herausschneiden eines nicht mehr belastbaren Steines aus dem Mauerwerk

Immer wieder kommt es vor, dass einzelne Steine des Domes so sehr von der Erosion beschädigt sind, dass sie ersetzt werden müssen: Die kaputten Originalteile (oft auch schon Teile älterer Restaurierungen) müssen ausgebaut, die Anschlussstellen genau vermessen, die Maße auf Schablonen übertragen und anhand dieser das neue Werkstück in der Dombauhütte hergestellt werden.

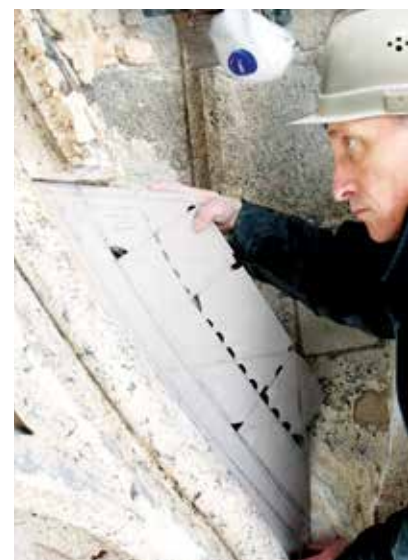
Anfertigung einer Schablone für ein neues Stück

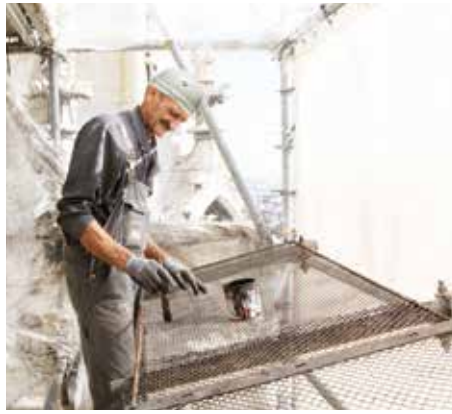
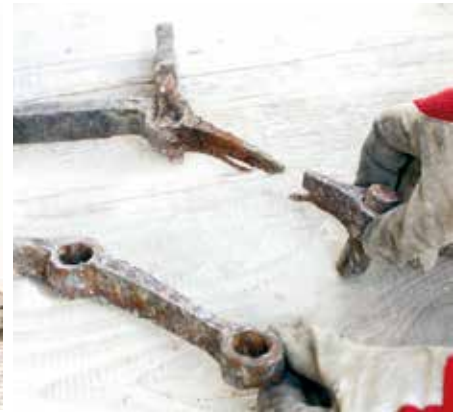
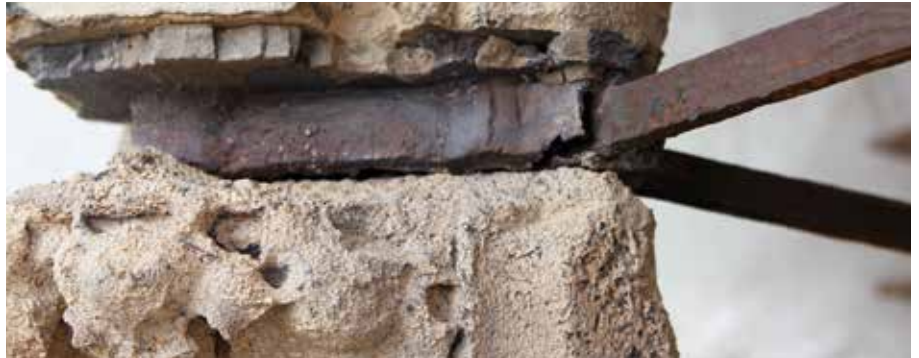
Ein kaum beachtetes Material, das aber zur Errichtung der gotischen Kathedralen ganz wichtig war, ist Eisen. Stein ist zwar sehr druckstabil, kann jedoch keine Zugbelastungen aufnehmen. Bei Gewölbbauten und hohen Türmen treten aber auch hohe Zugkräfte auf, die nur von Eisenschließen abgefangen werden können. In den meisten Fällen verlaufen diese Eisenteile in Rillen oder Löchern innerhalb des Steines und sind daher nicht sichtbar. Problematisch werden Eisenteile, wenn durch kleine Schäden im Stein Feuchtigkeit eindringen kann und so das Eisen zu rosten beginnt: Einerseits verliert es seine Festigkeit und erfüllt damit seine Funktion nur mehr mangelhaft, andererseits dehnt es sich beim Rosten aus und sprengt dadurch den Stein. Die Eisenteile müssen in diesem Fall ausgebaut und durch nicht rostendes Material ersetzt oder sorgfältig vor Rost geschützt werden.

links oben – Rostschutzarbeiten, rechts oben – völlig durchgerostete Eisenhalterung, unten – Steinsprengungen aufgrund der thermischen Dehnungen im Eisen

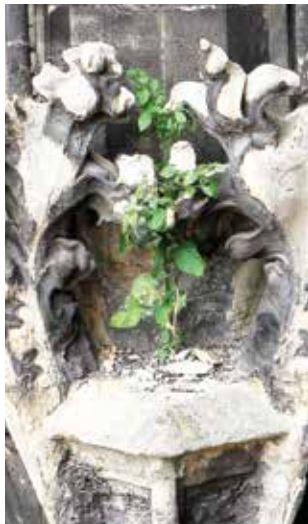
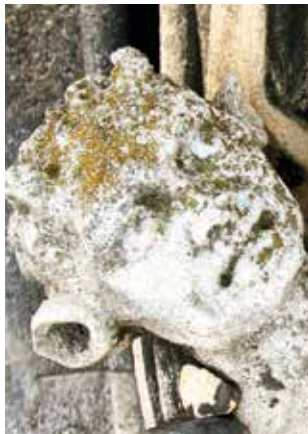
Nicht nur Luftverschmutzung, sondern auch ganz natürliche Erosionsprozesse wie Pflanzenbewuchs stellen ein großes Problem für die Erhaltung des Stephansdomes dar. Dieser reicht von Flechten, die die Steinoberfläche überziehen, über Moose und kleine Pflanzen, die sich in den Fugen einnisten, bis zu kleinen Sträuchern und Bäumen, die sich in unzugänglichen und geschützten Bereichen entwickeln können.

Während Flechten eine geringe Bedrohung für den Stein darstellen, können schon kleine Pflanzen die Oberfläche der Fugen und Steine beschädigen und damit zur dauerhaften Durchfeuchtung und zu schweren Schäden im Gefüge des Mauerwerkes führen. Sie müssen daher, ebenso wie die größeren Pflanzen, die mit ihren Wurzeln ganze Steinteile zersprengen können, entfernt werden.

oben – Pflanzenbewuchs, unten – Flechten und Moose

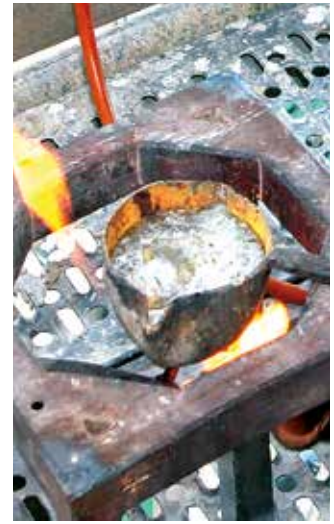
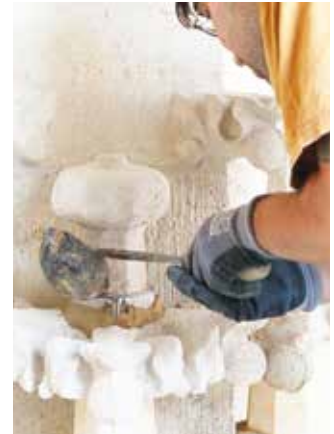
Zur Verbindung von exponierten Teilen wie Fialspitzen werden seit dem Mittelalter Metallzapfen eingesetzt. Diese aber passgenau einzusetzen ist nahezu unmöglich. Die Hohlräume zwischen Metallzapfen und Stein werden daher mit Mörtel, an Stellen mit hoher Beanspruchung aber mit flüssigem Blei ausgefüllt. Diese Arbeit erfordert großes Fingerspitzengefühl, da zu heißes Blei den Stein sprengen könnte, zu kaltes aber nicht den ganzen Hohlraum ausfüllen und daher keine kraftschlüssige Verbindung herstellen würde; ebenso würde das blank liegende Eisen wiederum zu schweren Rostschäden führen.

Ein komplizierter Tabernakel des Südturms wurde heuer von der Dombauhütte erneuert und mit dieser traditionellen, aber immer noch gültigen Technik zusammengesetzt.

Schmelzen (oben) und Eingießen (unten) von Blei

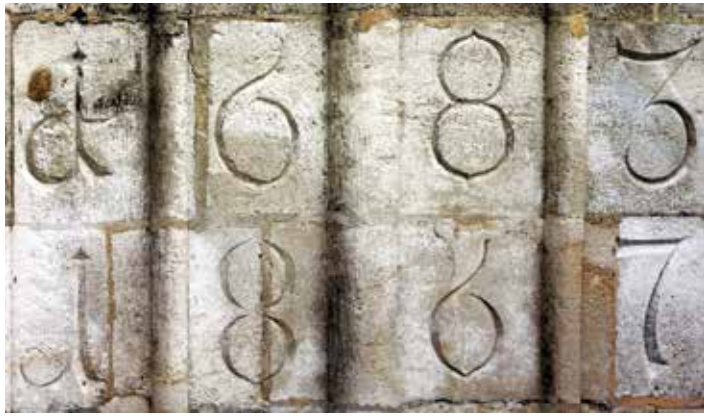
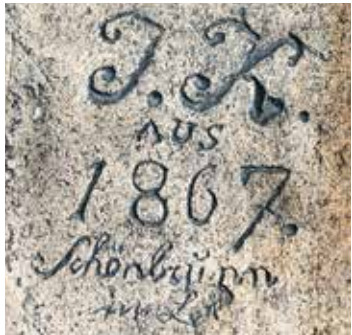
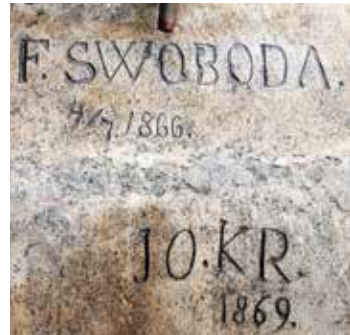
oben – Erinnerungen an umfangreiche Restaurierungsarbeiten nach der Türkenbelagerung (1683) und an die Südturmrestaurierung (1867)
 unten – Signaturen von Steinmetzen

Schon die Steinmetze des Mittelalters waren auf ihre Kunstwerke stolz und signierten ihre Werkstücke mit einem persönlichen Steinmetzzeichen. Auch bei Restaurierungen des 17. und 19. Jahrhunderts wurden Zeichen, Jahreszahlen und auch Klartext-Signaturen an den restaurierten Teilen angebracht.

Die Signatur von 1867 zeigt, dass zwar die Erneuerung der Turmspitze 1864 mit der Fertigstellung von Adler und Kreuz abgeschlossen gewesen sein mag, die Arbeiten am Turm in den darunterliegenden Bereichen aber natürlich weiterliefen.

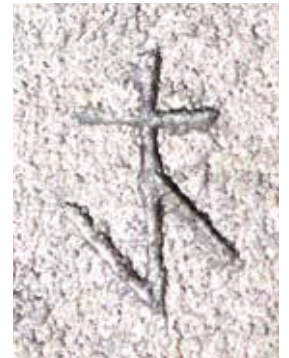
Steinmetzzeichen am Südturm

Wie beim Steinmetzzeichen, das im Mittelalter entstanden ist und auch heute noch verwendet wird, drückt sich in diesen Signaturen der Stolz der Steinmetze über die erbrachte Leistung – sei es bei einer Neuschöpfung, sei es bei einer Restaurierung – deutlich aus.

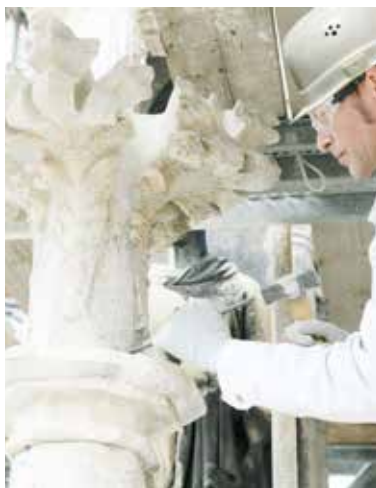
Steinmetzarbeiten bei der Restaurierung einer Kreuzrosette

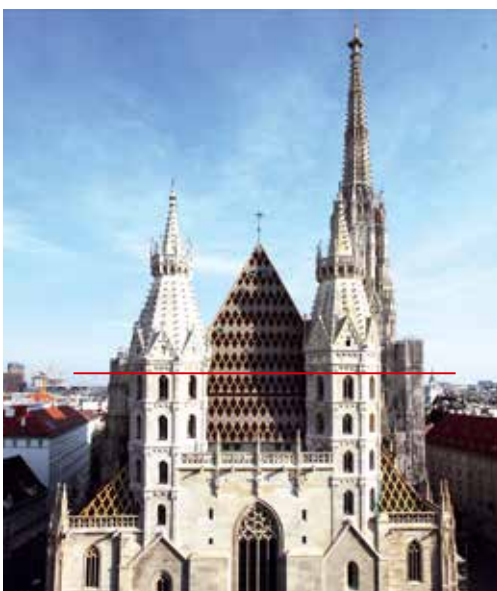
... die beiden Heidentürme von St. Stephan unterschiedlich breit und unterschiedlich hoch sind und eine unterschiedliche Anzahl an Geschoßen aufweisen? Am deutlichsten ist die Asymmetrie am Ansatz der Pyramiden zu erkennen: Dort ist der nördliche ca. 20 cm breiter und 1 m niedriger als der südliche Heidenturm, bei dem ein halbes Geschoß mit Rundbogenfries – aber ohne Fenster – eingefügt wurde.

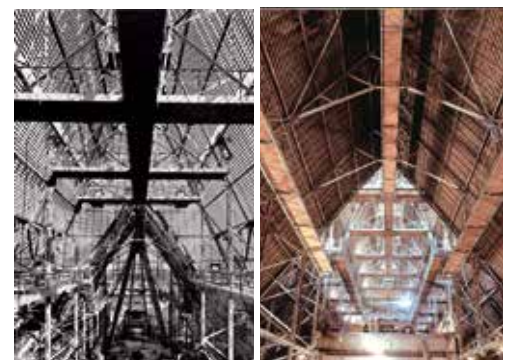
... der Dachstuhl des Stephansdomes seit dem Wiederaufbau nach dem 2. Weltkrieg aus 605 Tonnen Stahl besteht und damit nur ca. halb so schwer ist, wie es der mittelalterliche Dachstuhl aus Holz war?
