UNSER
STEPHANSDOM

Nr. 109 / SEPTEMBER 2015

VEREIN ZUR ERHALTUNG DES STEPHANSDOMS, 1010 WIEN

AKTUELLE ARBEITEN AM DOM

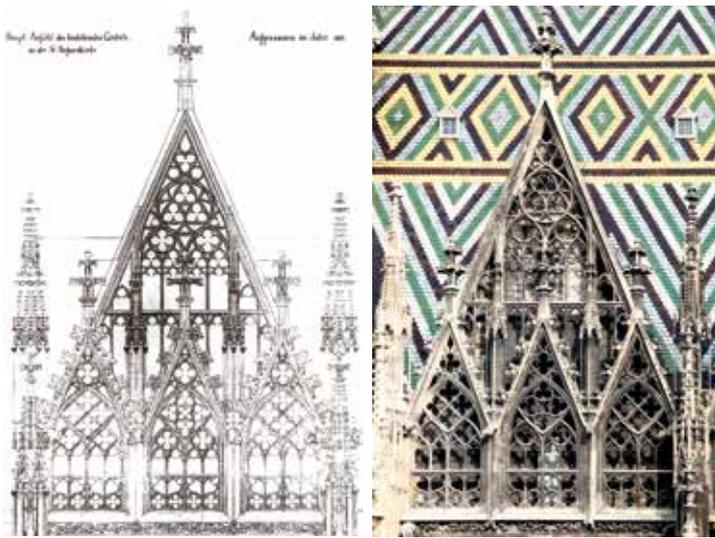
Friedrichsgiebel – Bauaufnahme J. Lippert, 1852 (links), und eine aktuelle Ansicht vor der Restaurierung (rechts)

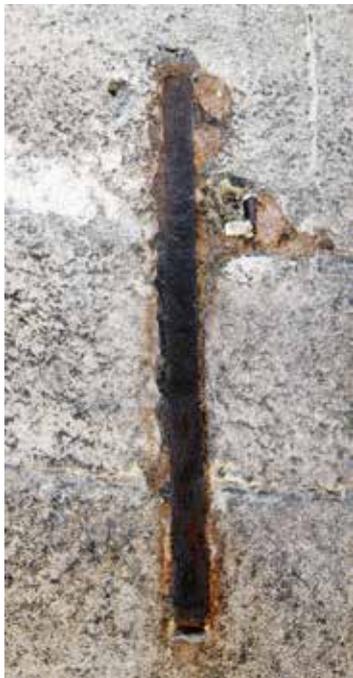
Entgegen der Meinung Leopold Ernsts wurde aber schon im Mittelalter Eisen – wenn auch sehr sparsam, weil es sehr teuer war – zur Verbindung der schlanken Spitzen und zur Stabilisierung der zierlichen Bögen verwendet. Es nimmt die Zugkräfte auf und erlaubt durch seine Elastizität auch kleinere Bewegungen, die durch Temperaturschwankungen und Wind unweigerlich auftreten.

Mittelalterliche Steinklammer am Friedrichsgiebel

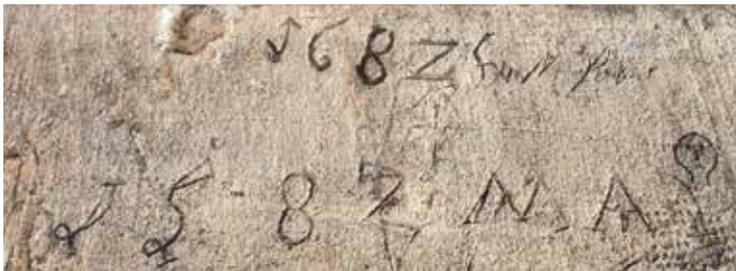
Graffiti am Friedrichsgiebel – „1582 M.A.“ und „1682“

An der Innenseite des Friedrichsgiebels, sozusagen in der Dachrinne, sind viele Graffiti zu sehen, die teilweise schon aus dem 16. Jahrhundert stammen und damit auch Zeugnis ablegen, dass der Friedrichsgiebel im Mittelalter fertiggestellt wurde und noch viel Originalsubstanz aufweist.
