UNSER
STEPHANDOM

Nr. 93 / SEPTEMBER 2011

FERTIG RESTAURIERTE WESTFASSADE

Architekt DI Wolfgang Zehetner – Dombaumeister

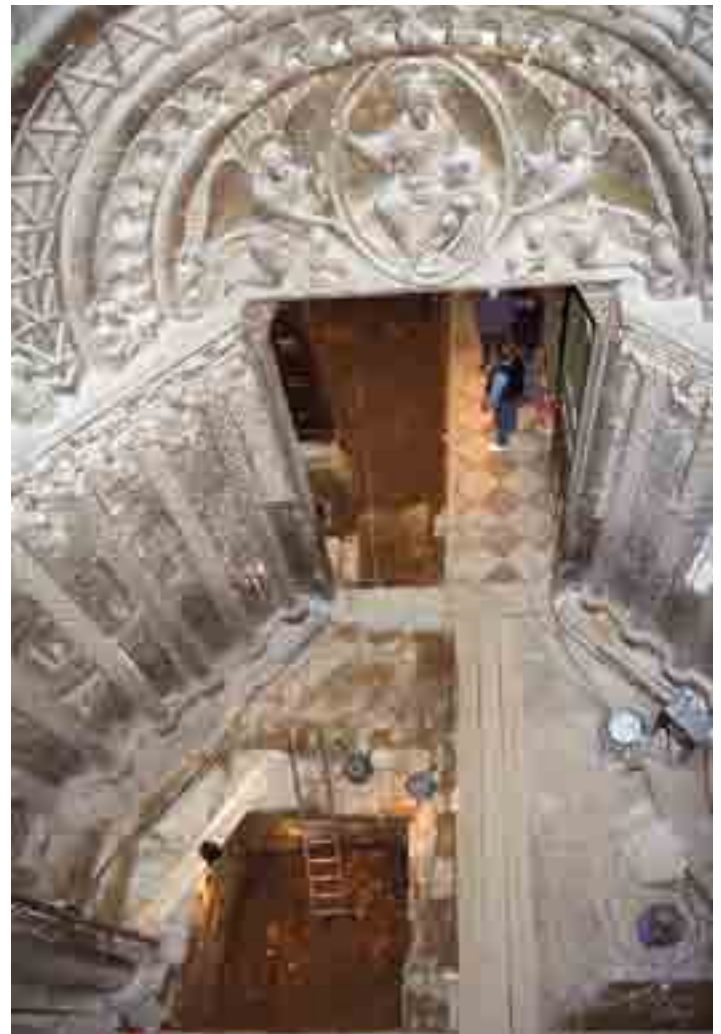
1996: Die Restaurierungsarbeiten am Riesentor wurden von archäologischen Untersuchungen begleitet

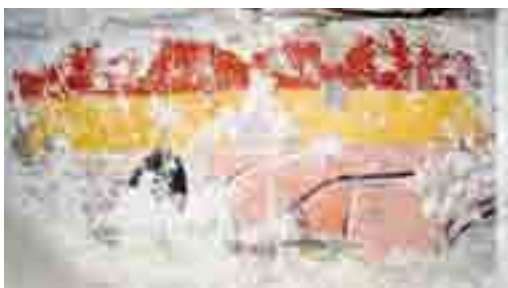
Eine wertvolle Zustandsbeschreibung lieferte die von der Universität für Bodenkultur (von H. W. Müller und A. Rohatsch) durchgeführte Untersuchung der Gesteine des Mauerwerks. Aufgrund der Herkunft der Steine können wertvolle Rückschlüsse auf die Baugeschichte und den Ablauf der Bautätigkeit gezogen werden, da unterschiedliche Steinbrüche nur eine gewisse Zeit abbaubar sind. Im unteren Bereich sind neue, frisch gebrochene Steine verwendet worden, während die oberen Partien mit Steinen gebaut wurden, die bei den Umbauarbeiten gewonnen wurden, etwa aus dem Ausbruch des großen Westfensters. Teilweise waren diese Steine auch schon bemalt gewesen, so haben sich im Gewölbezwickel unter der Bartholomäuskapelle Reste von Wandmalerei an einem Stein erhalten.

Fragmente der Steinbemalungen unter der Bartholomäuskapelle

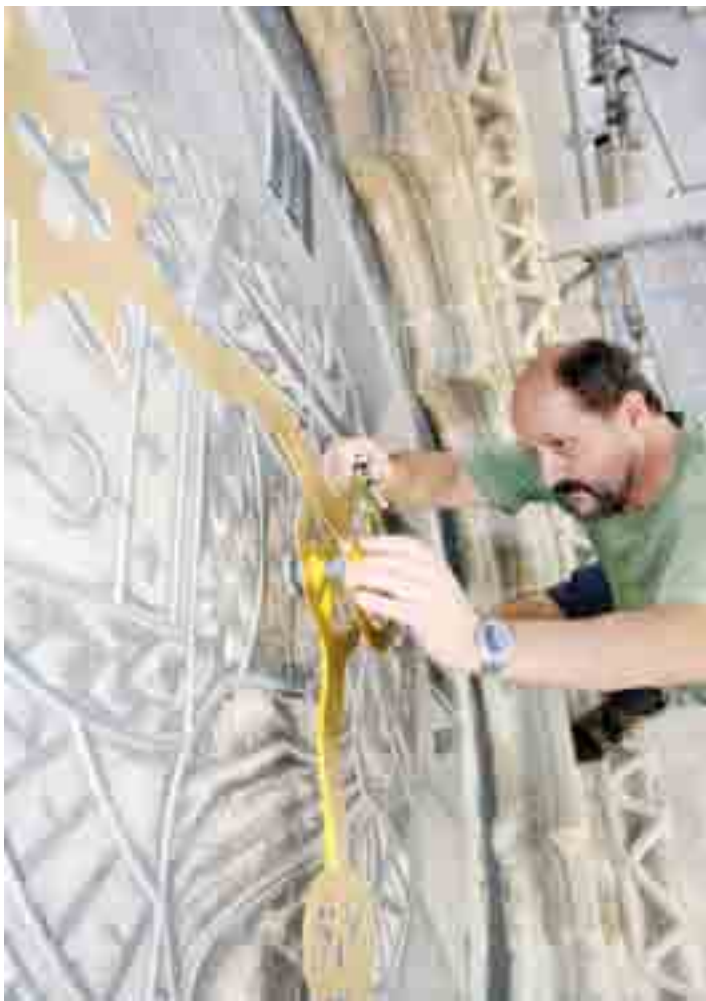
Die Justierung der vergoldeten Zeiger an der nördlichen Uhr

Die „Analog-Uhr“ mit herkömmlichen Zeigern in der nördlichen Rosette wurde 1961 von Rudolf Eisenmenger mit Symbolen der Vergänglichkeit neu gestaltet. Die Werke wurden schon vor einigen Jahren erneuert und auf den aktuellen Stand gebracht. Die empfindlichen Gläser, Zeiger und beweglichen Teile im Freien mussten sorgfältig restauriert werden.

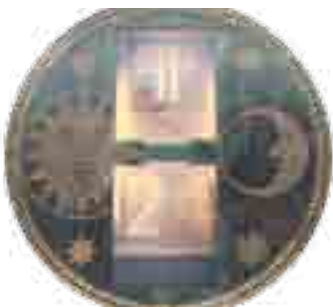
In die südliche Rosette wurde eine der ältesten „Digital-Uhren“ eingesetzt, die ursprünglich nur alle fünf Minuten die Anzeige wechselte, nach einer Erneuerung 1909 aber minutengenau die Zeit anzeigt. Das Uhrblatt selbst ist mit vergoldeten Symbolen des Tierkreiszeichens ausgestattet, deren Restaurierung eine besondere Herausforderung darstellte.

Die „digitale“ Anzeige der Uhr in der südlichen Rosette

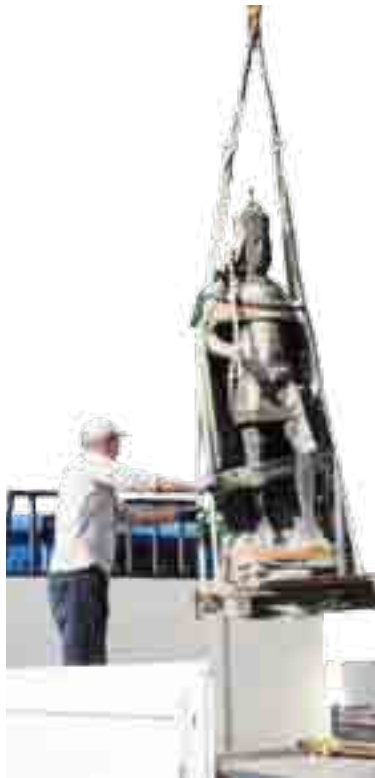
Während fast alle Skulpturen des Riesentorvorbaues noch an Ort und Stelle erhalten sind, wurden die großen Skulpturen der Fassade im 19. Jahrhundert durch Kopien ersetzt. Die Originale können im Wien Museum betrachtet werden. Die Kopien wurden in den letzten 130 Jahren von den Umwelteinflüssen schwer beeinträchtigt. Die Figurengruppen an den Seitenkapellen – Rudolf der Stifter und seine Gemahlin Katharina von Böhmen darstellend – konnten zur Restaurierung abgenommen werden, um sie in einer Werkstatt fachgerecht zu behandeln.

Abtransport der Portrait-Skulptur Rudolf des Stifters

Die Skulptur von Rudolf dem Stifter wurde mit Lasertechnik gereinigt. Die Steinstruktur wurde im Vakuum gefestigt, Risse wurden ausgefüllt, Fehlstellen ergänzt, gefährdete Partien mit Kalkschlämme geschützt. Nach dieser aufwändigen Restaurierung wurde Rudolf der Stifter wieder an seinen angestammten Platz, an der besonders dem Wetter ausgesetzten Südwestecke des Domes, zurückgebracht.
