UNSER
STEPHANSDOM

Nr. 134/Oktober 2021

Bericht des Dombaumeisters

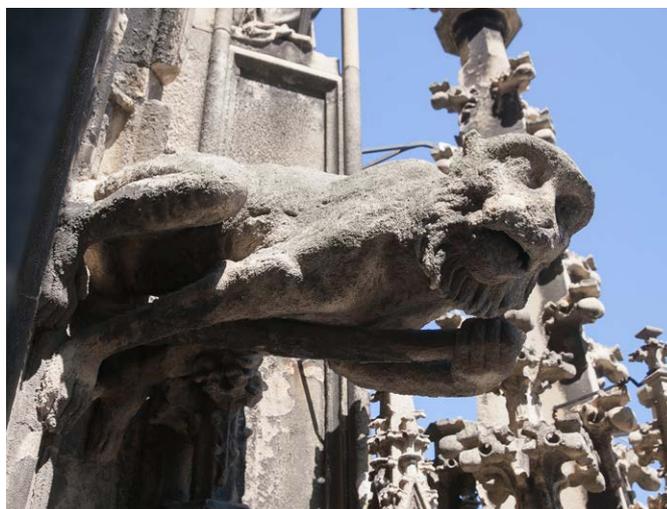
Tierfigur vom Nordgiebel

unterhalb der Dachtraufe sind sehr fein ausgeführt und deshalb leider sehr anfällig für Erosion. Einige der am stärksten beschädigten Teile mussten schon vor einigen Jahren gesichert werden: Sie wurden vom Hubsteiger aus abgenommen, um eine Gefährdung von Passanten zu vermeiden. An die Nordfassade des Domes lehnt sich seit den 1860er-Jahren die Dombauhütte an, dort muss daher das Gerüst auf ihrem Dach aufgestellt werden. Am westlichsten Abschnitt, in dem sich auch das Bischofstor befindet, kann dagegen das Gerüst zumindest teilweise am Boden aufgestellt werden. Hier kann der Zustand der Fassade an einem überschaubaren Bereich untersucht werden, um den Zustand dieses Bauabschnittes besser beurteilen zu können. Dieser neu eingerüstete Bereich ist aber immerhin ca. 30 Meter hoch und umfasst den westlichsten der feingliedrigen Giebel, die im 19. Jahrhundert vollendet wurden, aber kurz darauf schon repariert werden mussten. Es sind hier also Objekte aus mehreren Bauphasen anzutreffen.

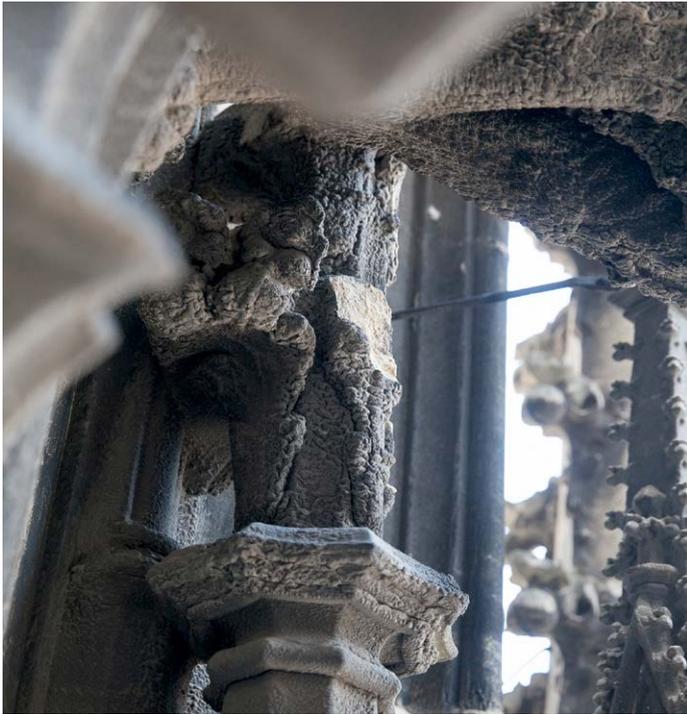
Beschädigte Kreuzblume mit schwarzen Krusten

werden, die Schablonen für die Steine, die ersetzt werden müssen, konstruiert und danach die neuen Stücke angefertigt werden.

Bemerkenswert an dieser geschützten Stelle des Domes ist, dass hier die Oberfläche zwar von dicken Schmutzkrusten überzogen war, aber – im Gegensatz zur stärker bewitterten Westseite – kaum Materialverlust festzustellen ist. Nach der Reinigung kann also an vielen Stellen wieder die Originaloberfläche zum Vorschein gebracht werden. Viele Details wurden aber in den letzten Jahrhunderten ersetzt: Abgebrochene oder verwitterte Krabben wurden erneuert und in die intakt gebliebenen Steine eingesetzt, Fialen mussten neu angefertigt werden. Die Vermörtelungen und Verklebungen der Ergänzungen sind noch gut zu erkennen, die historischen Materialien können gut untersucht werden. Man verwendete Naturharze (Kolophonium) für die passgenau eingesetzten Ergänzungen, für größere Fugen aber auch exotische Mörtelzusätze wie Ziegelmehl, Tierhaare oder Eisenspäne, um den Mörtel elastischer und haltbarer zu machen.

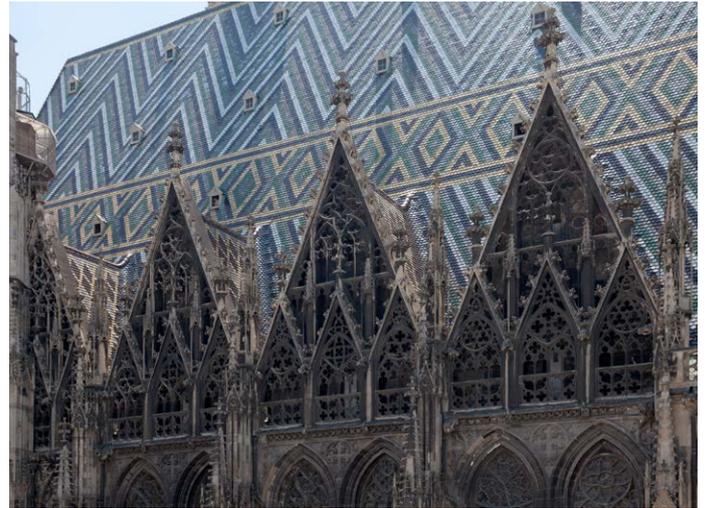
Nordfassade vor Beginn der Restaurierung

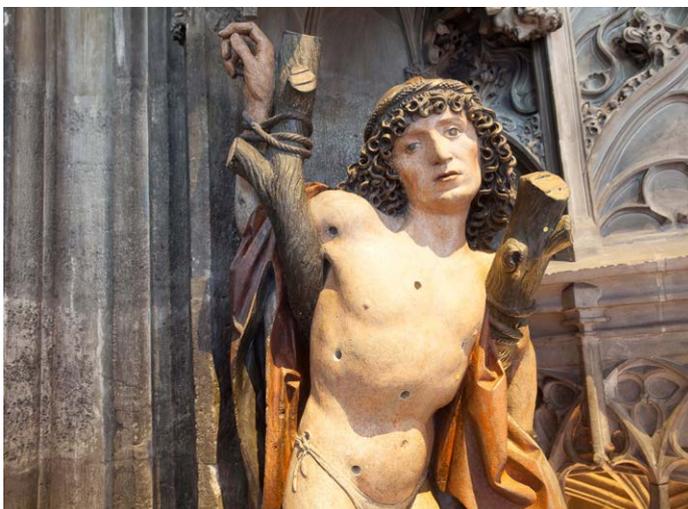
Figur des heiligen Sebastian während der Restaurierung mit herausgenommenen Pfeilen

Die Skulptur des heiligen Sebastian war durch die Nähe zur Heizung besonders stark von der Verschmutzung betroffen. Sie war schon im Original bunt gefasst, aber durch Schmutzschichten und mehrere Übermalungen verfälscht. Die originale Farbfassung wurde nun so weit wie möglich freigelegt und gefestigt, Schmutzschichten entfernt.

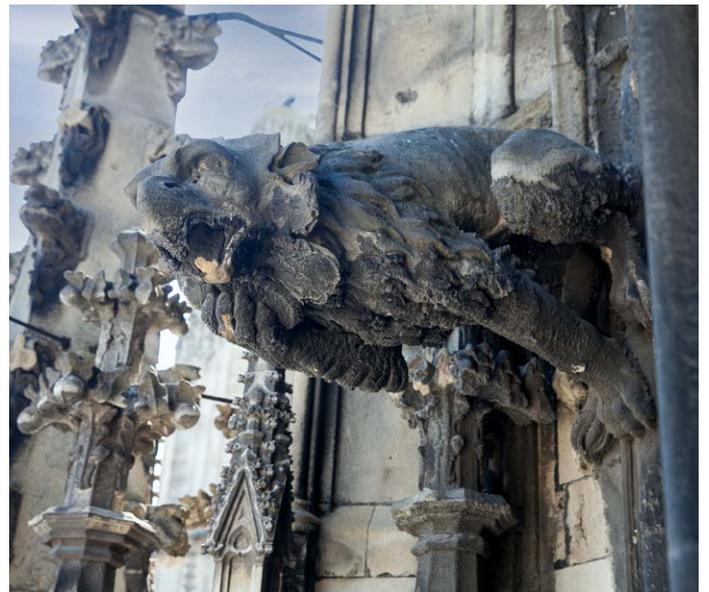
Greif an der Nordfassade
