UNSER
STEPHANSDOM

Nr. 84 / JUNI 2009

DIE RESTAURIERUNG DER WESTFASSADE

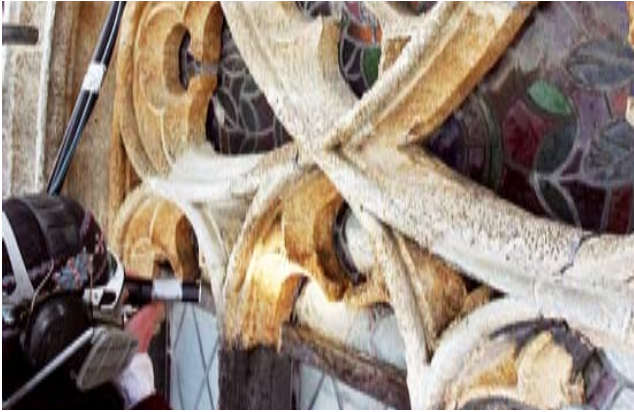
Die Laserreinigung des gotischen Fensters an der Westfassade.

Die derzeit laufende Restaurierung umfasst die nördliche Hälfte vom Boden bis zum Ansatz des Heidenturmhelmes. Nachdem die Spitze bereits in den 1990er Jahren gesichert, getrocknet und abgedichtet worden war, sind nun die vertikalen Turmteile eine besonders heikle Herausforderung. Die stark dem Wetter ausgesetzten Teile haben noch viel Originalsubstanz der Spätromanik und Gotik. Diese sollen, wenn nur irgendwie möglich, erhalten bleiben. Dennoch müssen in manchen Bereichen neue Steine eingesetzt werden, um die Wasserableitung von der Fassade zu gewährleisten und die Gesamtstruktur zu erhalten. Überwiegend aber werden nach der Reinigung nur die fehlenden, verwitterten Teile mit Restauriermörtel ergänzt.

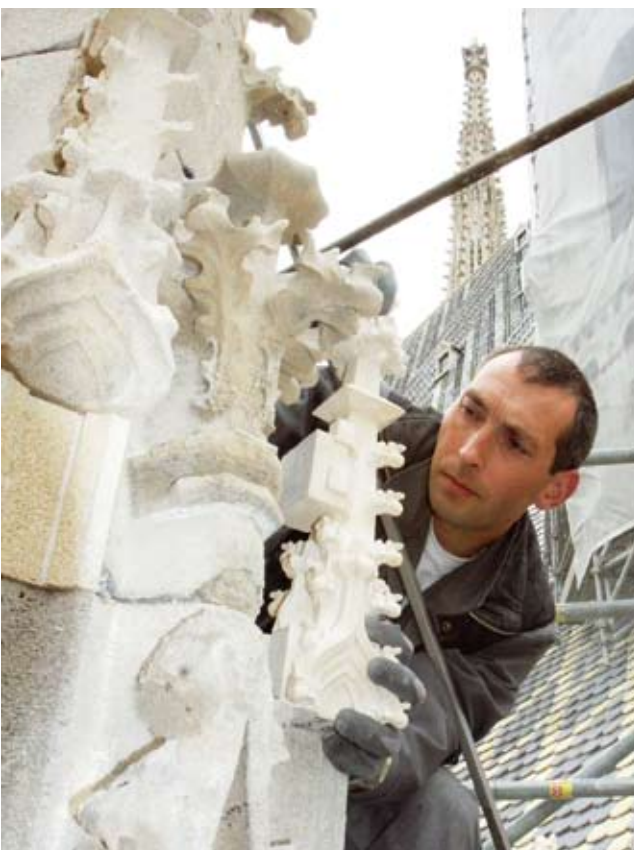
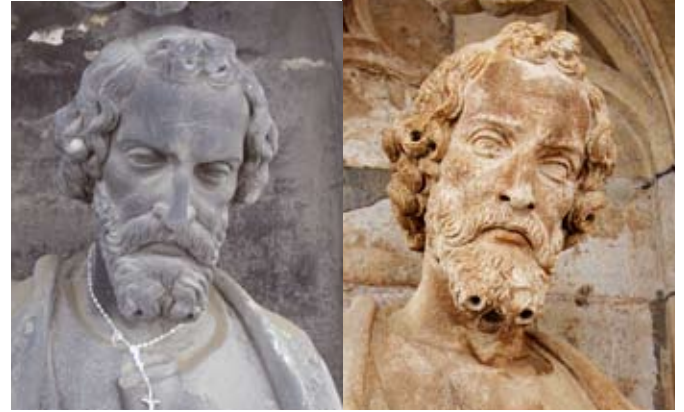
Die Figur des Hl. Marcus vor und nach der Reinigung.

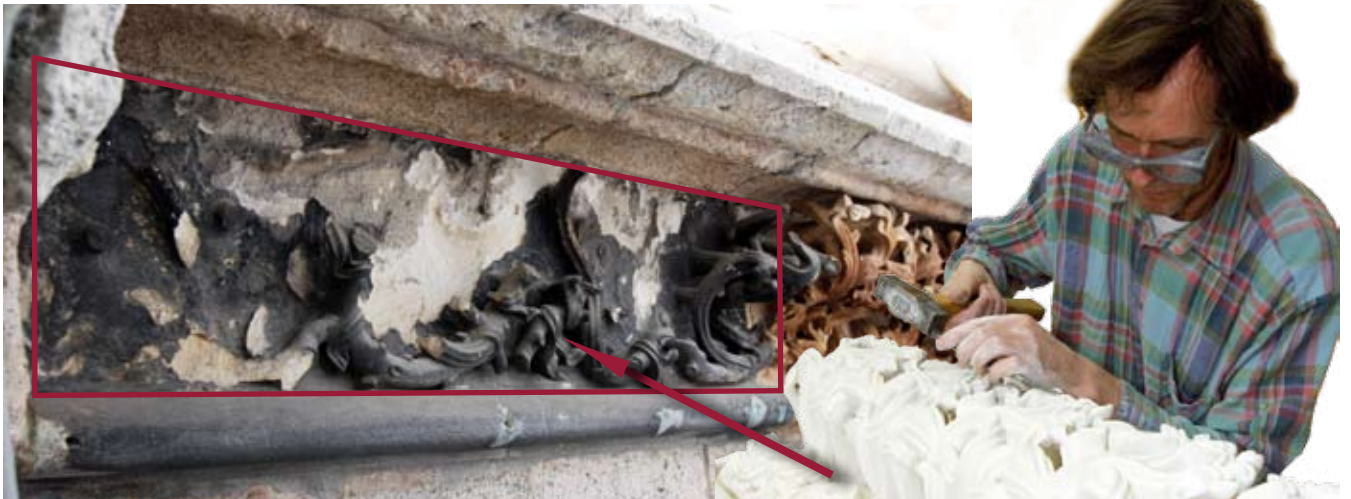
Die Anpassung eines in der Dombauhütte neu angefertigten Details einer Fiale (Nordwestecke der Westfassade).

Das zerbröselte Fragment des Gesimsfrieses wird durch eine Kopie ersetzt. Diese wird wie im Mittelalter mit Hammer und Meisel in monatelanger anspruchsvoller Steinmetzarbeit aus einem Sandsteinblock gehauen.

Die größte Herausforderung für die Steinbildhauer ist ein höchst filigran durchbrochen gearbeiteter Gesimsfries an der Nordwestecke: Während über 80 % erhaltbar und zu festigen sind, muss dieses völlig zerbröselte Stück wie im Mittelalter neu aus dem Steinblock gehauen werden. Neue Elemente kommen auch in der Brüstung zum Einsatz, wo teilweise Maßwerke, die aus schlechtem Stein des 19. Jahrhunderts bestehen, ersetzt werden müssen. Die ca. 140 Jahre alten Kopien der großen Statuen (wie z. B. Hl. Marcus) werden im Atelier gefestigt und restauriert und wieder in den restaurierten Baldachinnischen aufgestellt.

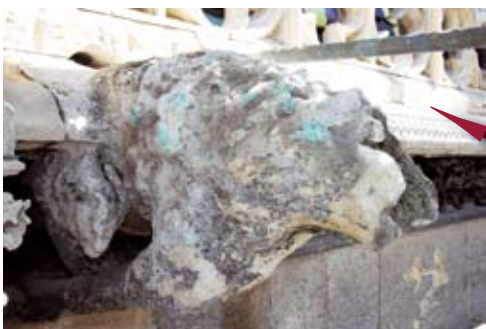
Der fehlende Kopf des Wasserspeiers wird zuerst in der Dombauhütte nachmodelliert, dann aus dem Sandstein gehauen und schließlich auf den gefestigten Rumpf aufgesetzt.

ausgesetzt. Bei einem dieser Wasserspeier fehlt bereits der Kopf, sodass dieser vom Bildhauer neu hergestellt werden muss und auf den gefestigten Rumpf aufgesetzt wird. Die übrigen Wasserspeier können restauratorisch durch Tränkung und Festigung konserviert werden.
